4466 Ormalingen, Überarbeitung Grundwasserschutzzonen Thalquellen

## **Hydrogeologischer Bericht zum Markierversuch Thalquellen (66.1.A-66.5.A)**

| Bericht Nr. PNP | 479783.0001 (Version: 2.0) |
| Datum | 04.08.2025 |

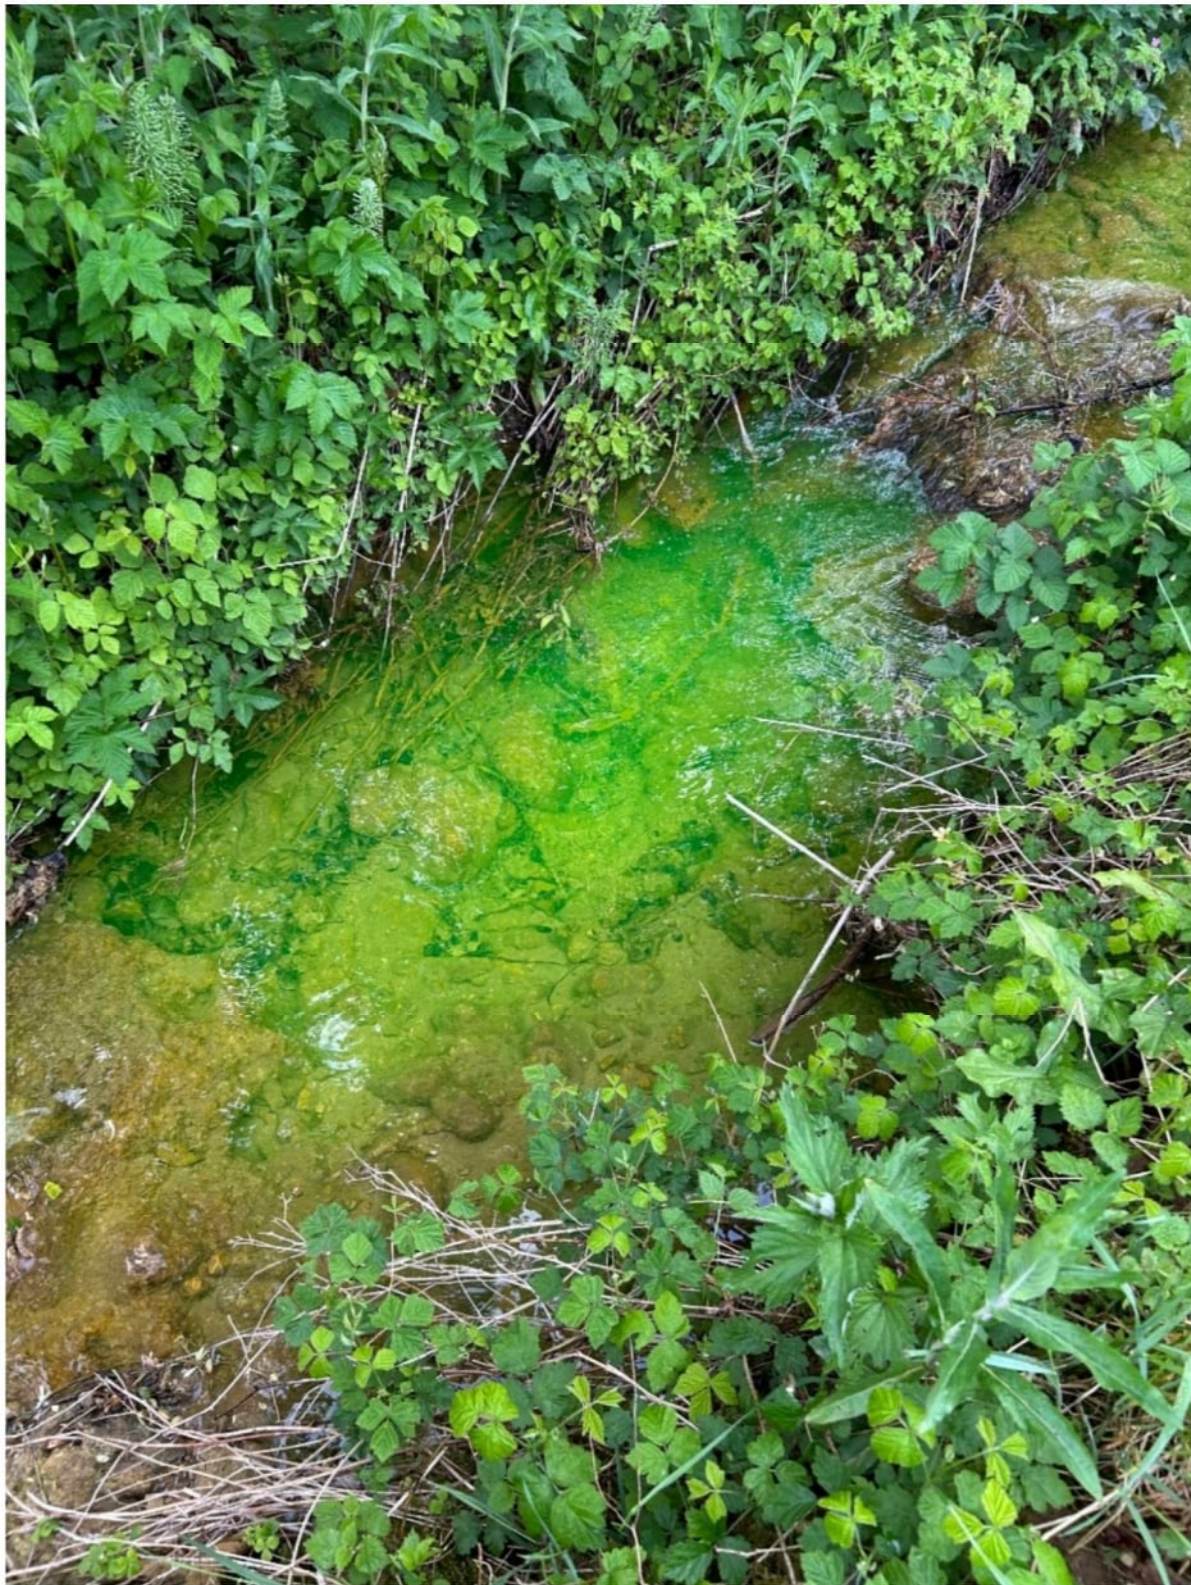
Der Markierstoff Uranin wurde am 09.05.2025 um 7:30 Uhr, 42 Stunden nach der Impfung, im Aletenbach bei Tecknau gesichtet. Der Standort der Sichtung ist 1.75 km von der Eingabestelle entfernt. Die Fließgeschwindigkeit von der Eingabe des Markierstoffs Uranins bis zur Sichtung beträgt rund 42 m/h.

**Abbildung 3 Sichtung Uranin im Aletenbach bei Tecknau. Koordinaten: 2634137 / 1254938.**

Der Markierstoff wurde allerdings am 09.05.2025 um 7:30 Uhr, 42 Stunden nach der Impfung, im Aletenbach in Tecknau gesichtet. Der Standort der Sichtung ist 1.75 km von der Eingabestelle entfernt, wodurch eine mittlere Fliessgeschwindigkeit von ca. 42 m/h resultiert.

Von der Eingabestelle 1 (Uranin) besteht eine direkte Verbindung zum Einzugsgebiet des Aletenbachs in Tecknau. Durch die grosse Färbkraft des Markierstoffs Uranin war dieser im Bach gut sichtbar.

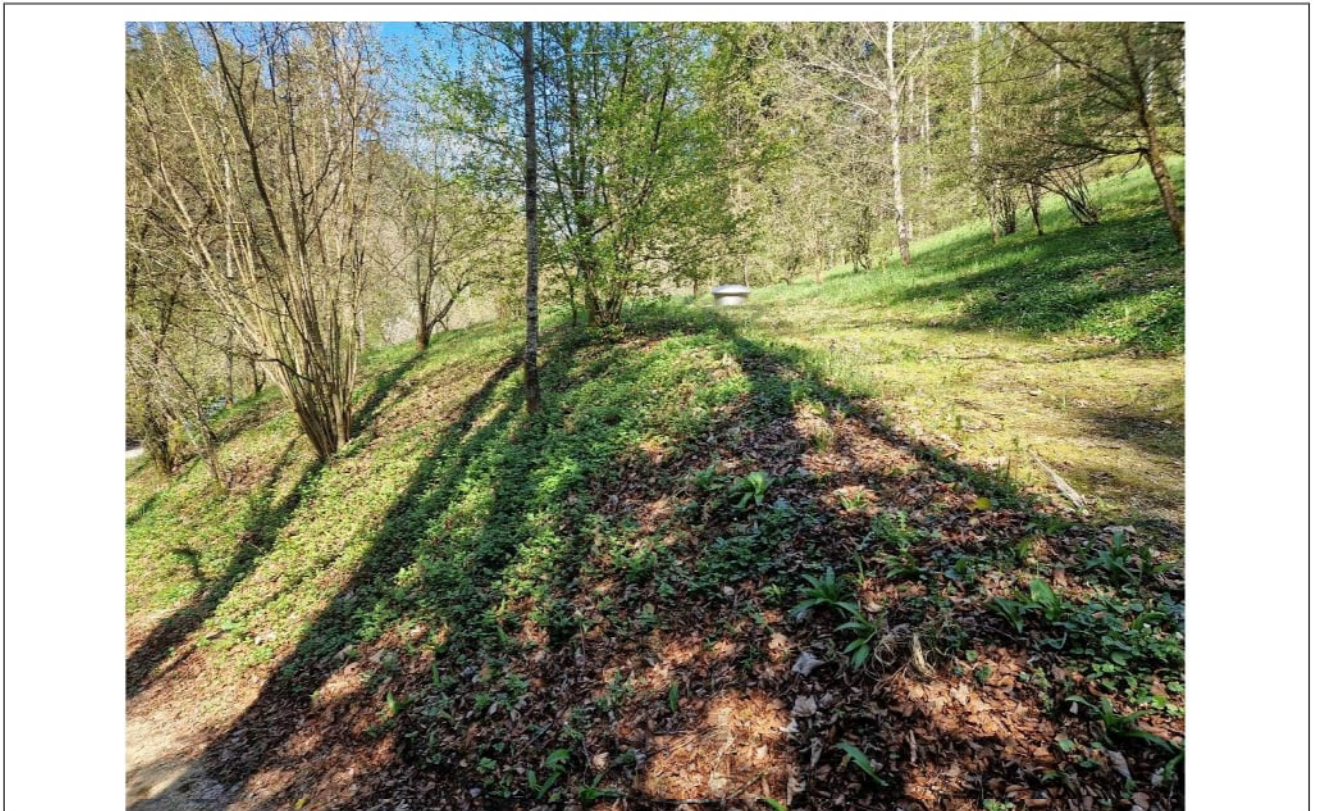
**Foto 1:** Zentrale Brunnstube / Reservoir der Thalquellen

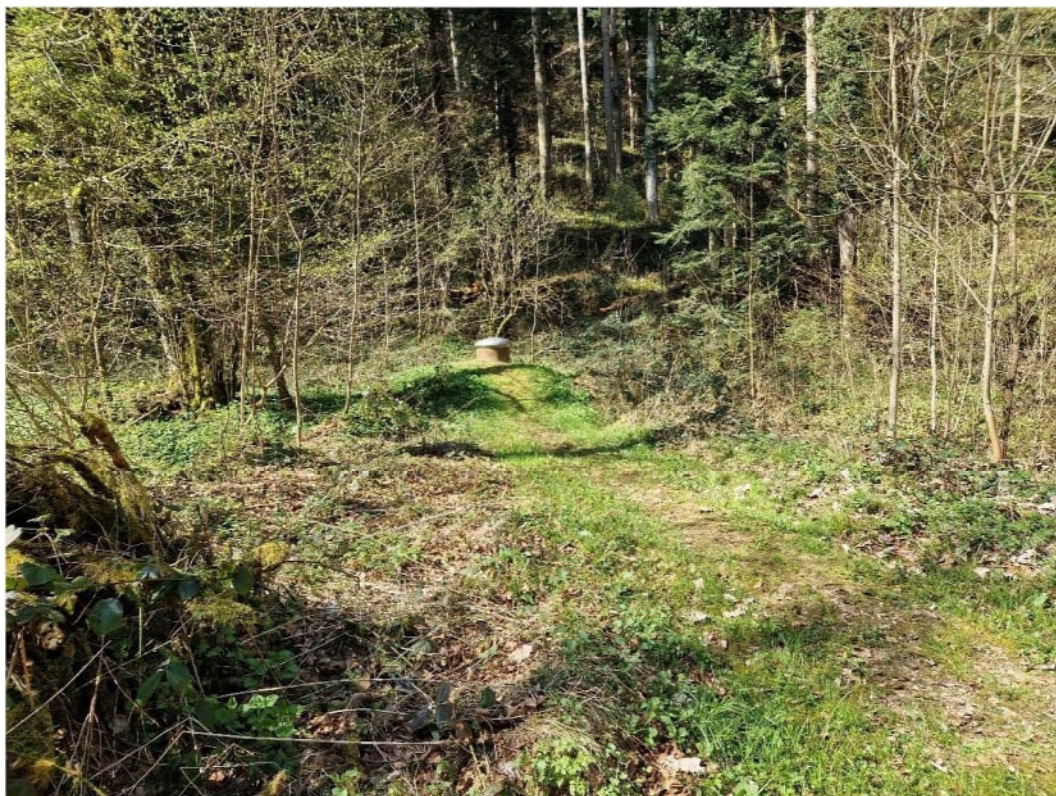
**Foto 2:** Schacht Quelle 1 (66.5.A)

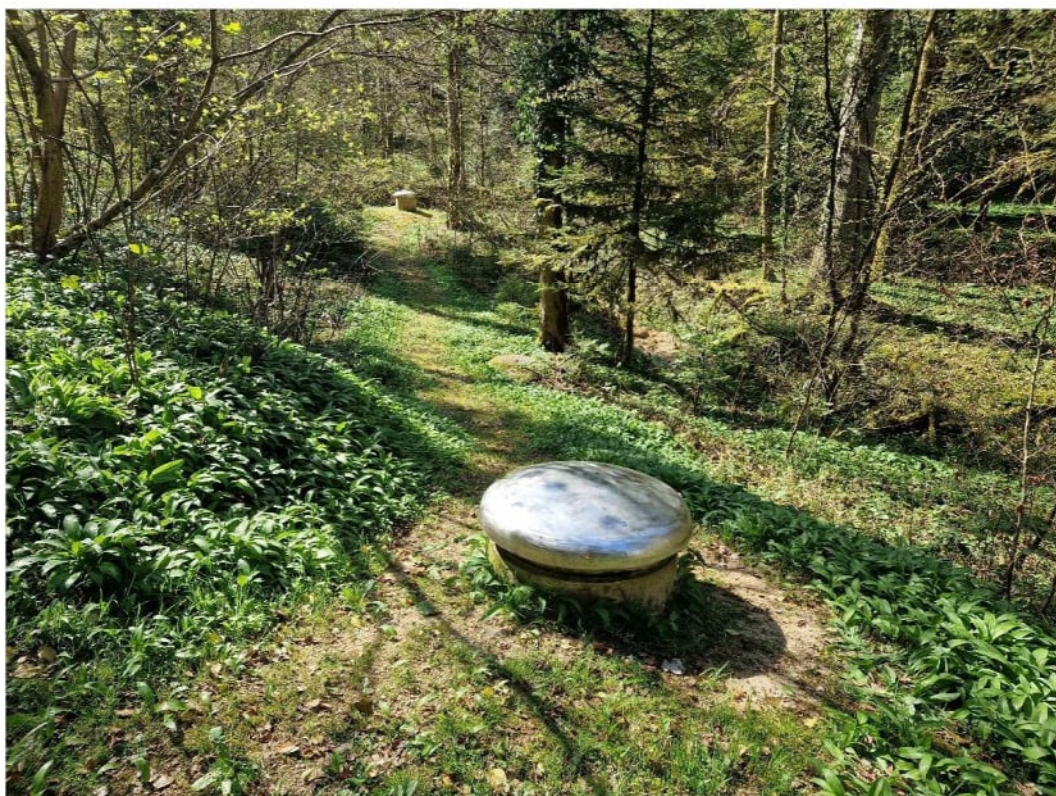
**Foto 3:** Schacht Quelle 2 (66.4.A) und 3 (66.3.A)

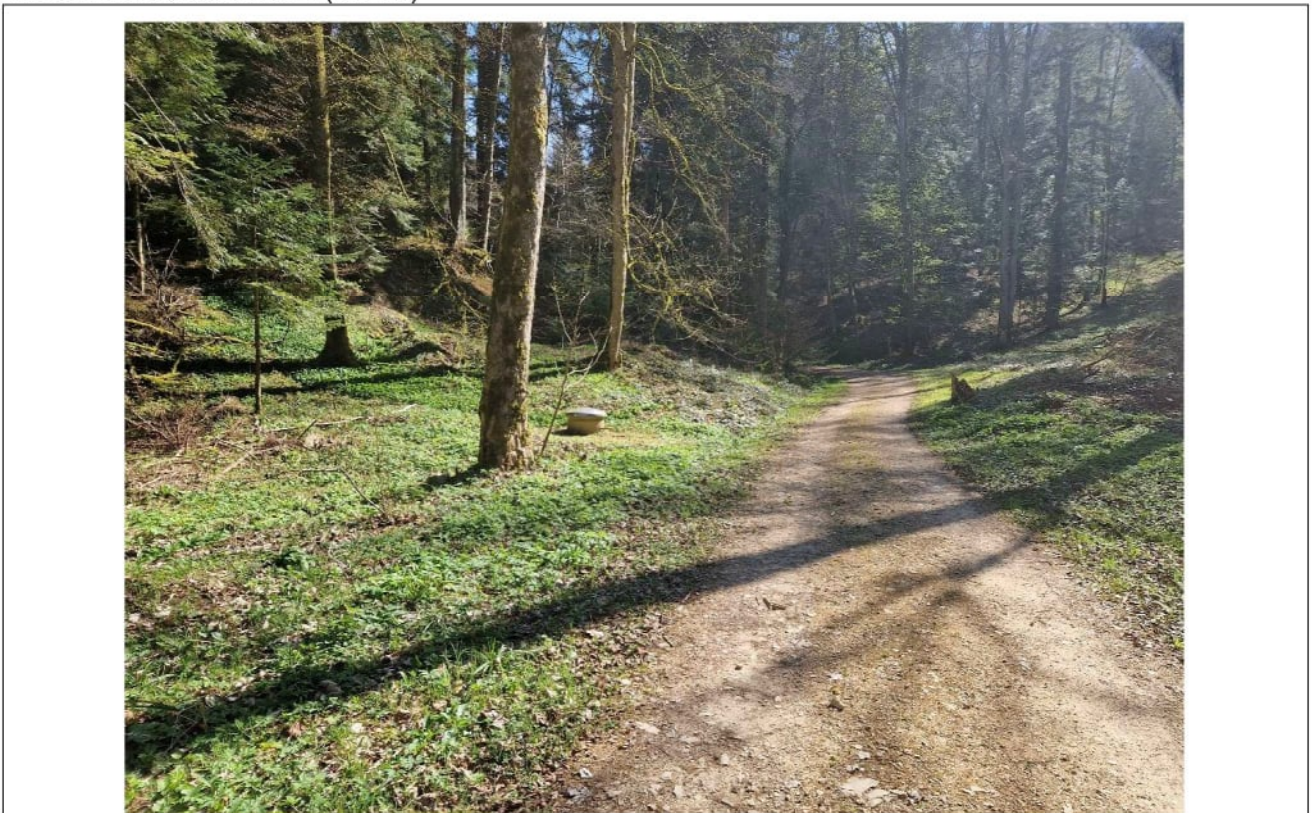
**Foto 5:** Schacht Quelle 5 (66.1.A)

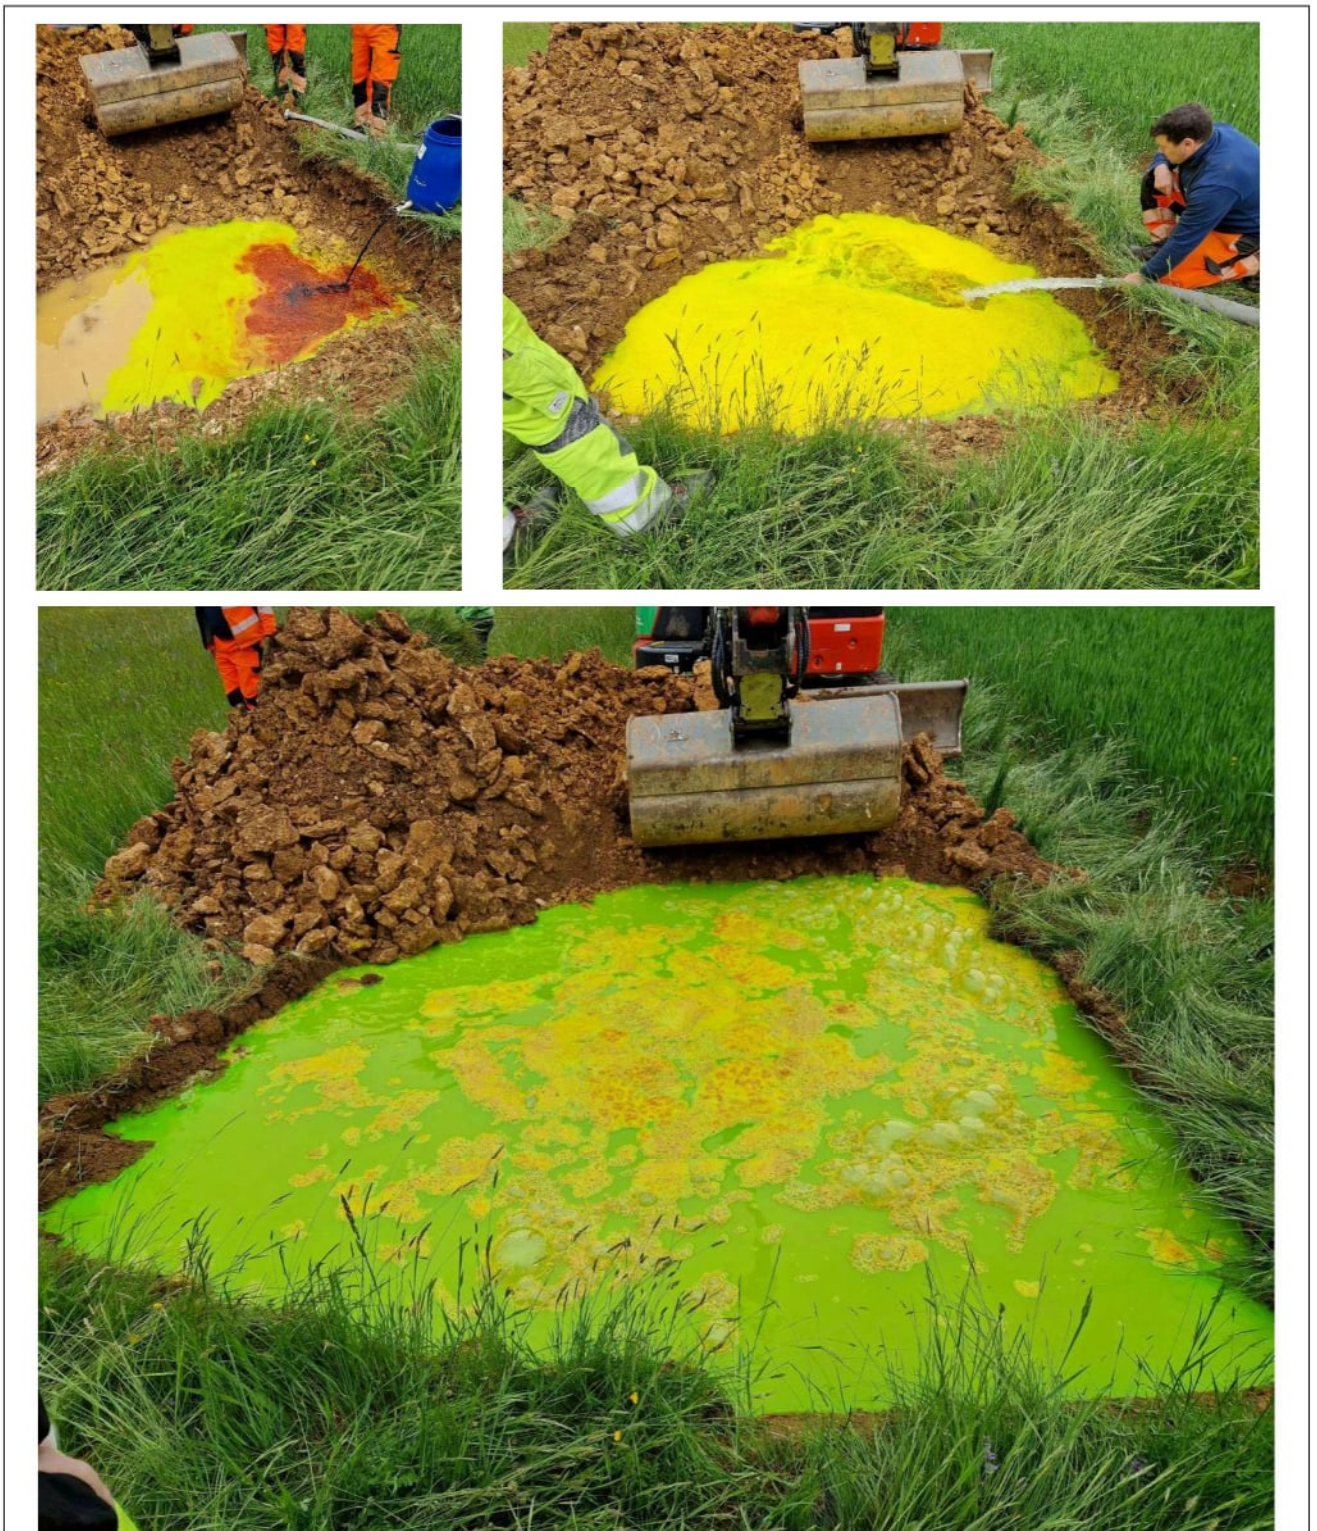
Foto 6 -8 : Eingabe des Markierstoffs Uranin in Eingabestelle 1

des Untergrunds in beiden Sondierungen gering war. Trotzdem wurde im Anschluss in beiden Eingabestellen je ein Farbstoff eingegeben und mit Wasser ab Druckfass nachgespült (vgl. Tabelle 2: und Beilage 10).

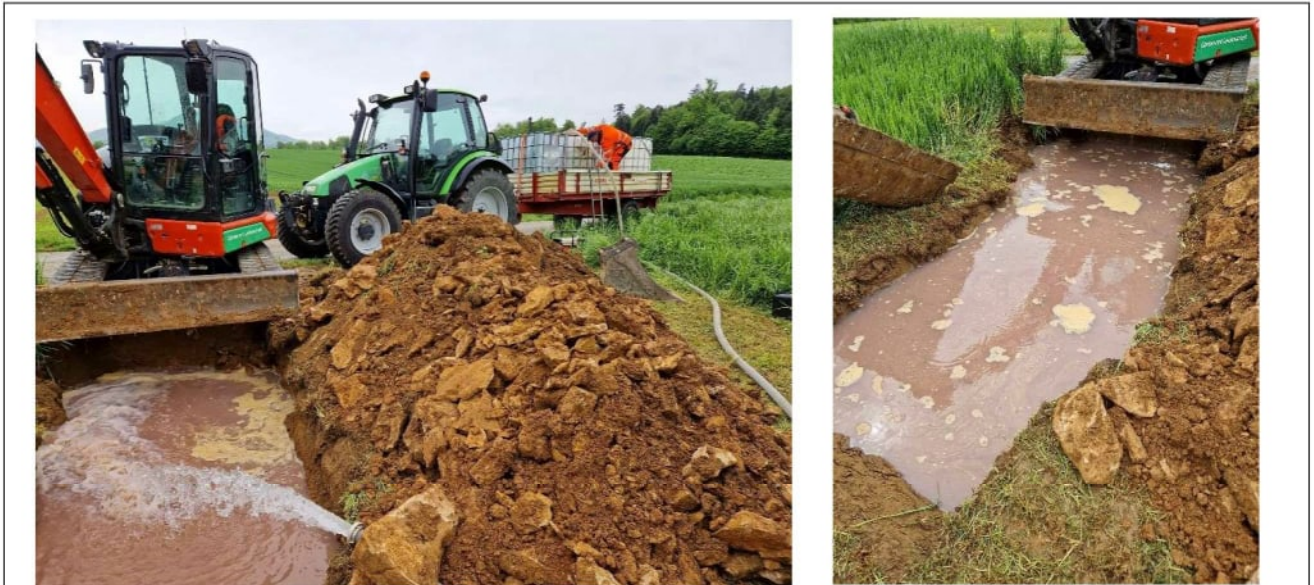
**Foto 9 & 10:** Einspülung von Wasser in die Eingabestelle 2 und Eingabe des Markierstoffs Amino G

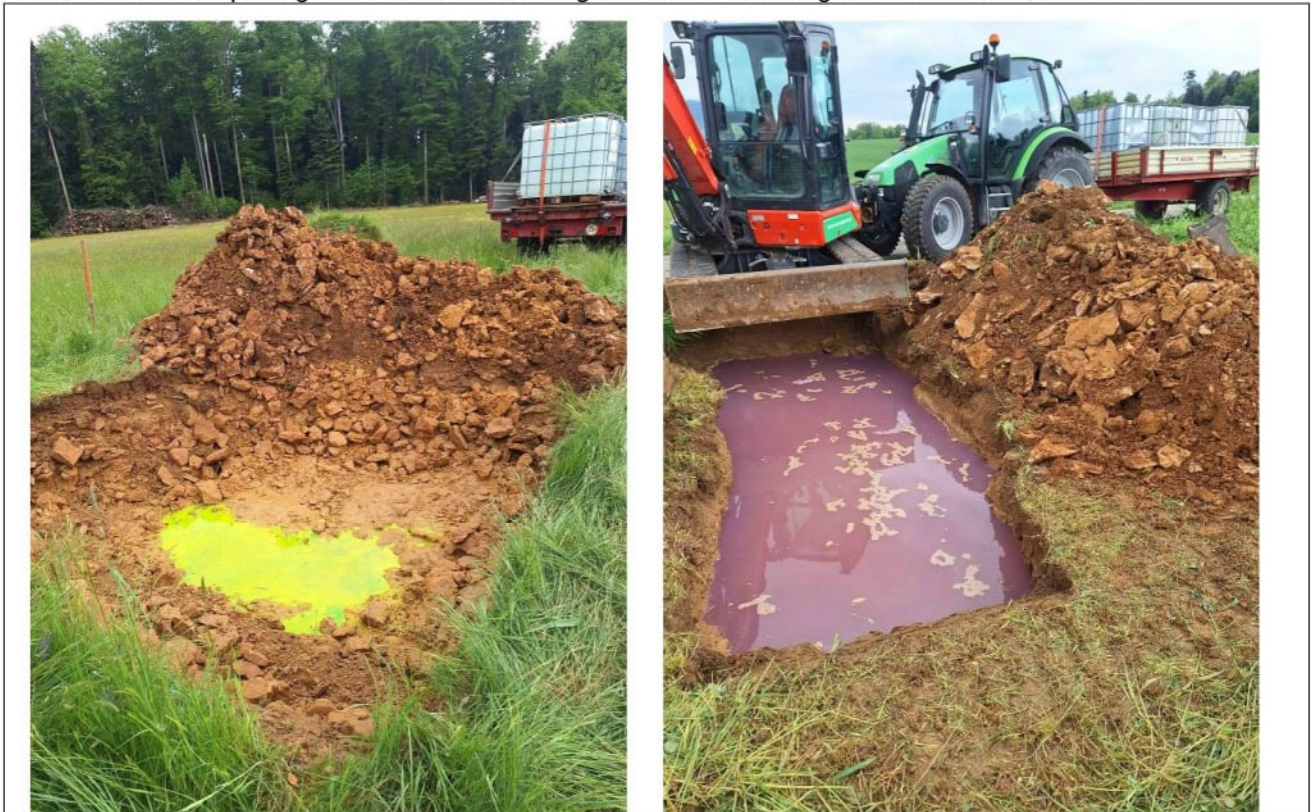
**Foto 11:** Wasserstand in Eingabestelle 1 beim Nachspülen

**Foto 12:** Wasserstand in Eingabestelle 2 beim Nachspülen
