Inhaltsverzeichnis

Einleitung

Der Regierungsrat sowie die kantonale Abteilung Ortsplanung haben die Gemeinde Rothenfluh mehrfach aufgefordert, eine detaillierte Ortskernplanung zu erarbeiten. Diese ist entscheidend, um den national bedeutenden Ortskern qualitativ zu erhalten und langfristig zu pflegen. Eine zentrale Voraussetzung für die Kernzonenplanung ist eine fachlich fundierte Bewertung der Bausubstanz, welche auf einer umfassenden Bestandesaufnahme der schützenswerten Bauten und Anlagen basiert. Das Inventar ermöglicht eine fachlich begründete Zuordnung der Gebäude in unterschiedliche Schutzkategorien, welche letztlich als Grundlage für die eigentümerverbindliche Umsetzung im Nutzungsplanverfahren dient.

Die erfolgte Inventarisierung umfasst alle Bauten, Anlagen und Brunnen innerhalb der Kernzone und des ISOS-A-Perimeters von Rothenfluh. Die Einzelobjekte wurden anhand eines festen kultur- und architekturhistorischen Kriterienkatalogs dokumentiert und bewertet. Die mit einem Schutzstatus versehenen Bauten sind für Rothenfluh von kulturhistorischer Bedeutung. Das vorliegende Bauinventar ergänzt das kantonale Bauinventar (BIB) sowie das Inventar der schützenswerten Ortsbilde

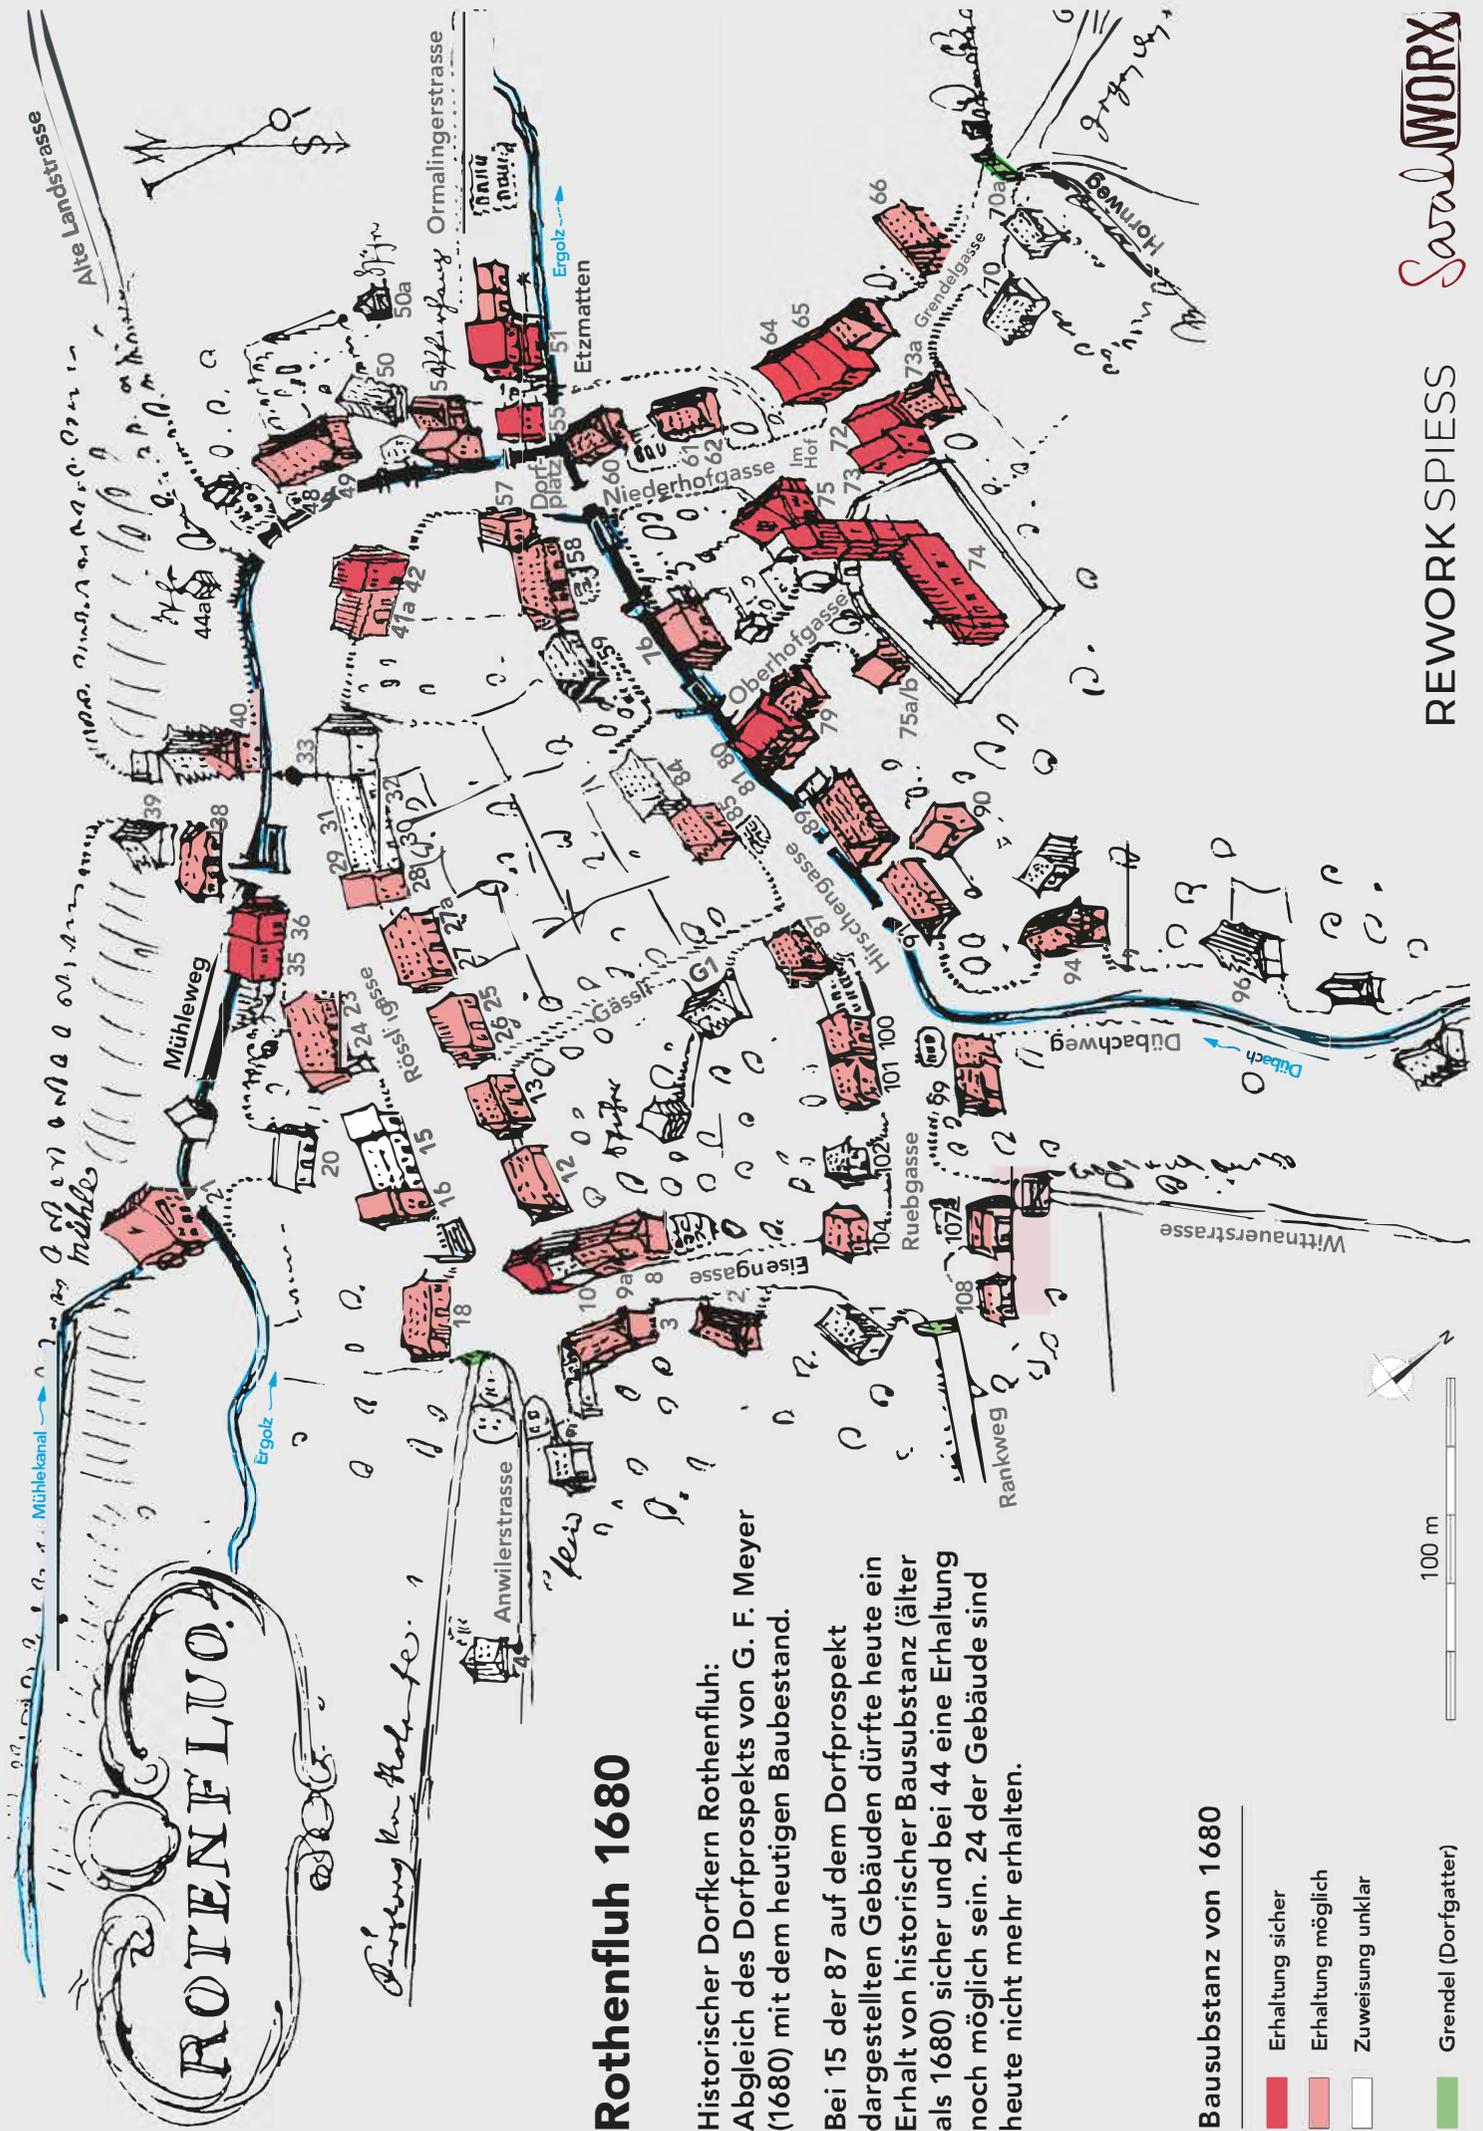
Rothenthal 1680

Historischer Dorfkern Rothenthal:
Abgleich des Dorfprospekts von G. F. Meyer
(1680) mit dem heutigen Baubestand.

¹ Perspektivischer Prospekt von Georg Friedrich Meyer. Federzeichnung in Tinte, Blatt 174. Zur Identifikation der Gebäude nahm ich auch den Dorfgrundriss, Blatt 166 zu Hilfe. Stabl 0052 Bd 166r und 0052 Bd1 174r.

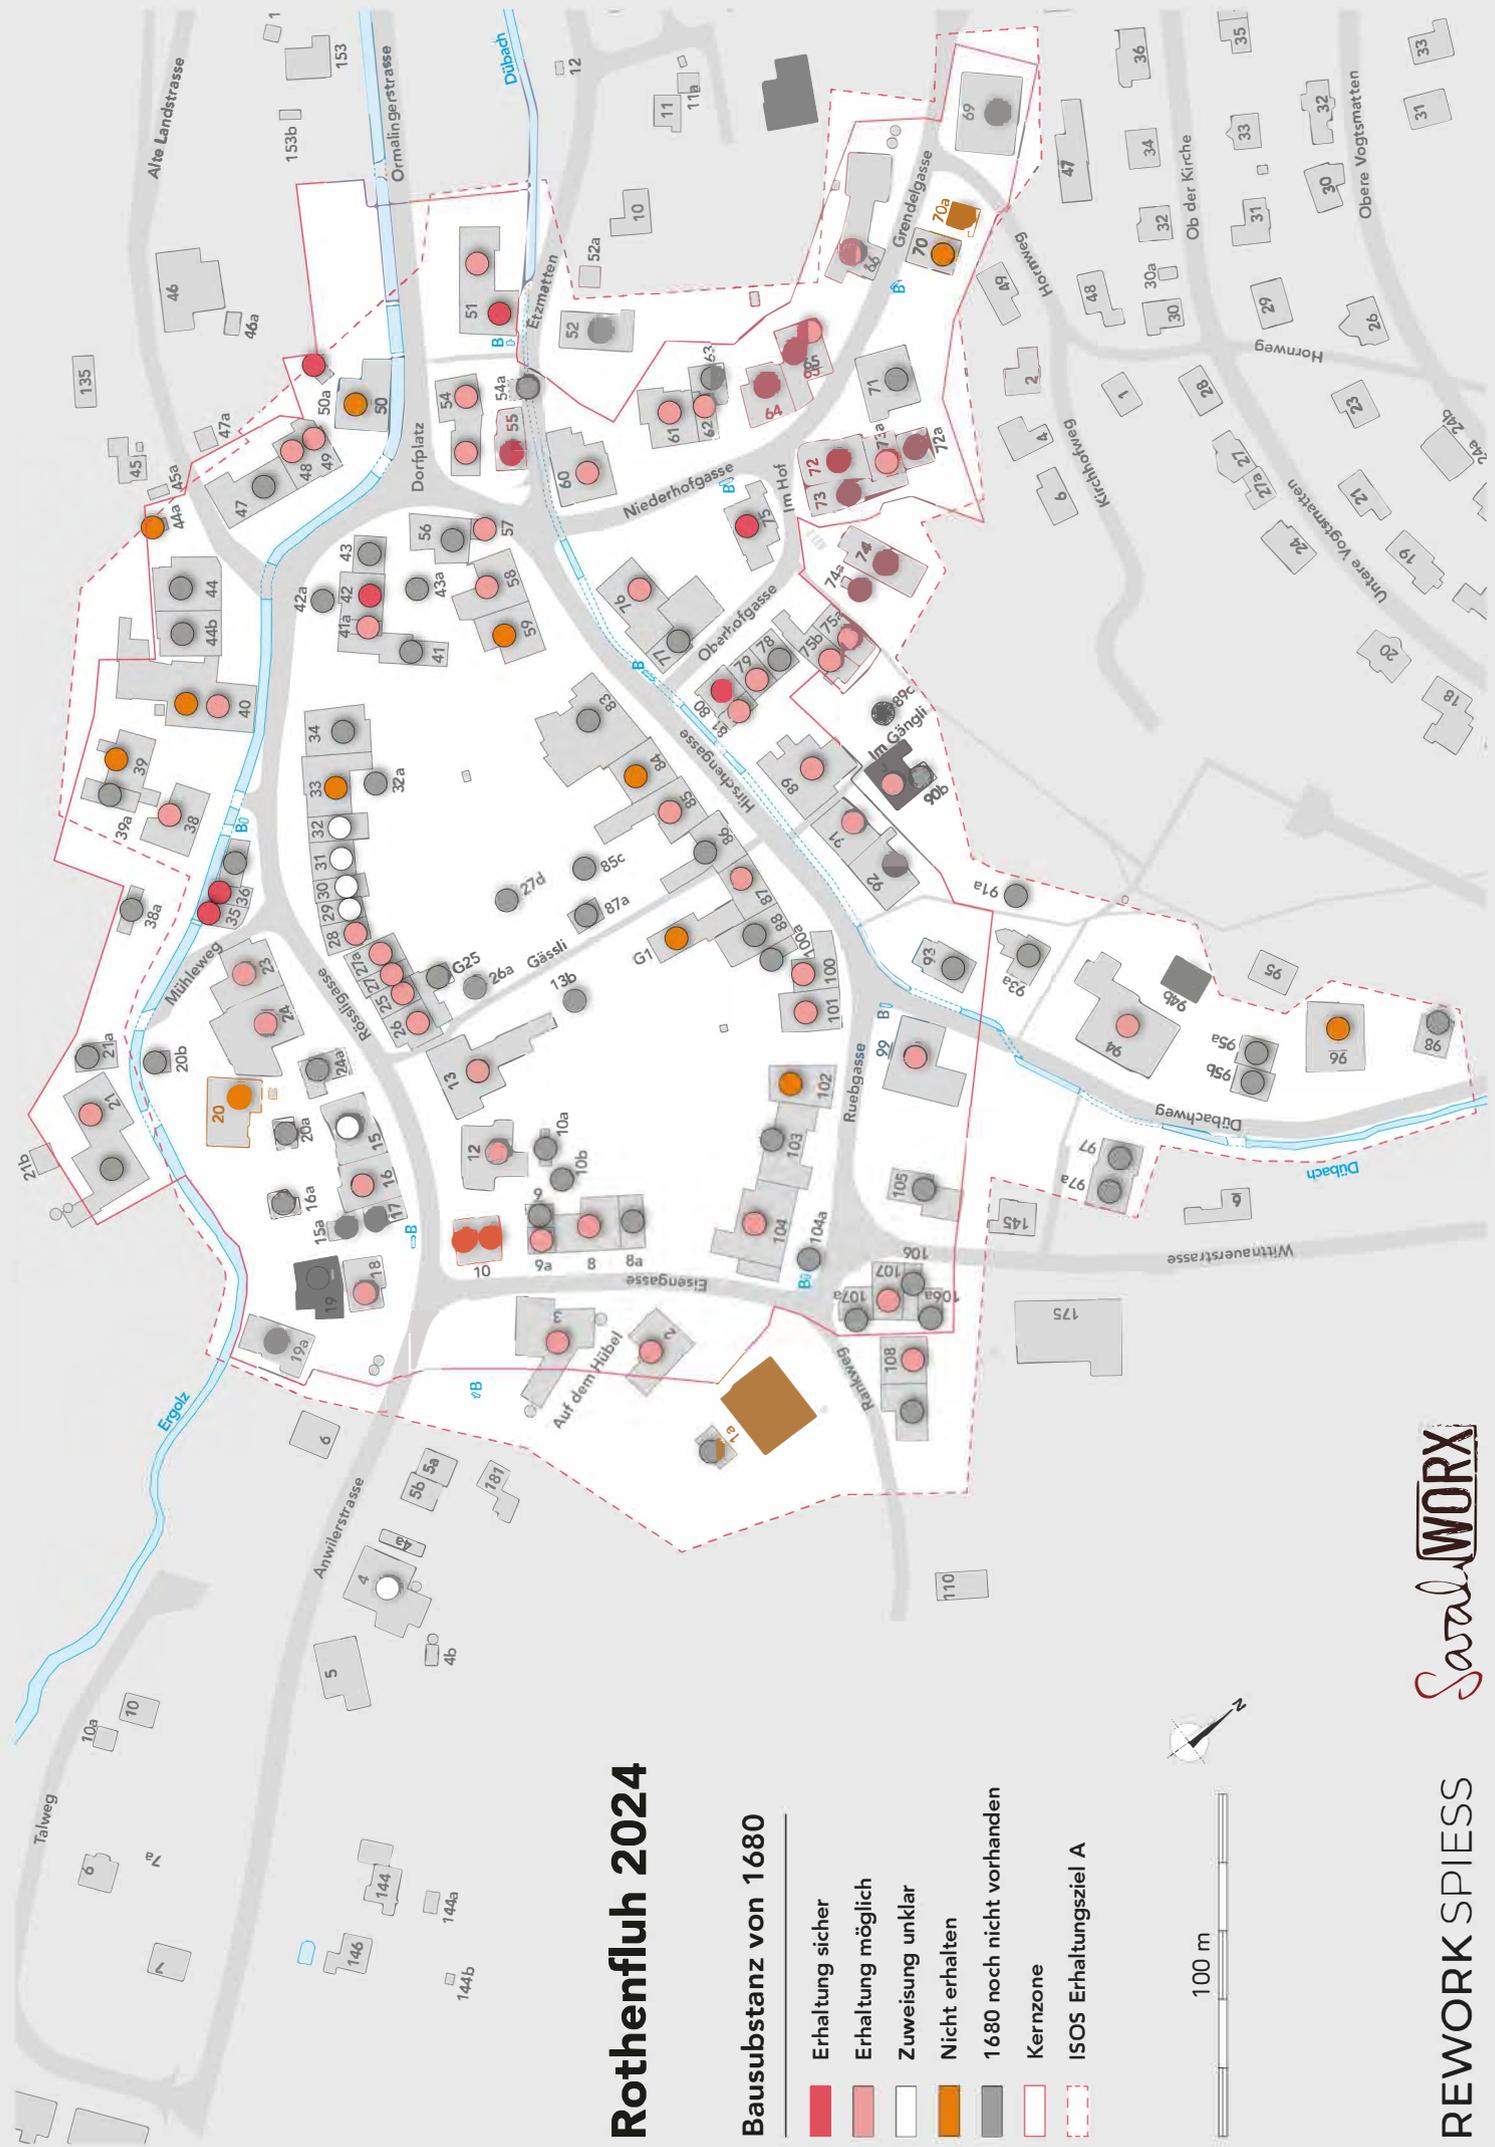
Rothenfluh 2024

Bausubstanz von 1680

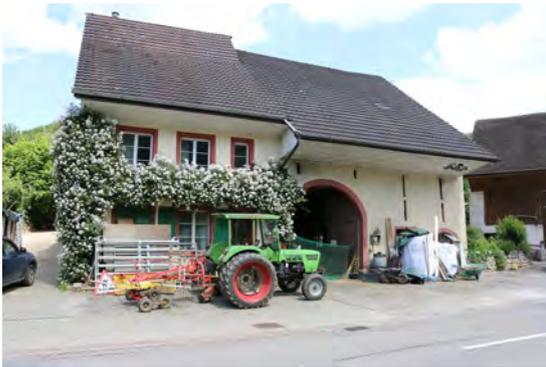
Ansicht West

Stättlicher zweigeschossiger Mauerbau, traufständig zur Strasse, Satteldach mit Falzziegeln und verschalten Dachuntersichten. Wohnteil mit Sparrendach und hoch ansetzenden Aufschieblingen. Trauffassade dreiachsig mit Rechteckfenstern mit putzbündigen Steingewänden. Läden mit Rahmen und Füllung, oberer Teil als Jalousie (Traufseite EG) resp. unbeweglichen Lamellen (Giebelseite OG); übrige Fenster mit verwaisten Ladenkloben und -rückhaltern. Fenster zweiflügelig mit zwei aufgesetzten Quersprossen. Giebelseite zweiachsig, auch im Dachgeschoss, glatter Putz am Wohnteil. Hangseitig erweitert unter abgeschlepptem Dach. Scheune mit etwas tiefer ansetzendem First in gleicher Linie, Rafendach und Vorschermen und gröberem Putz. Stall- und Scheunentor gerundet, mit Steingewände, leicht abgefast und in Nase endend. Scheunentor ursprünglich mit Sturzinschrift «1829 HAM». Tor zweiflügelig, Bretttor mit Mannstür, Rahmen und Füllung vortäuschende Aufdopplung horizontal, im Bogenfeld radial. Am Heuraum vier schmale Lüftungsschlitze, über dem Stall in zwei Zonen, mit verputzten Laibungen. Giebelseite: Im Stallbereich und etwas darüber jüngerer Zement?-Putz und zwei Lüftungsschlitze; darüber wohl bauzeitlicher Putz auf Bruchsteinmauerwerk, zur Strasse hin zeichnet sich eine ältere Dachlinie ab, die wie beim Wohnteil den Verlauf eines geknickten Dachs (also Sparren und Aufschieblinge) anzeigt. Zum Hang Anbau unter Querfirst mit Welldeckung (Eternit/Blech?) mit abgeschlepptem Dach einst bis auf EG-Niveau herabgezogen und als Mauerbau stark über die Giebelseite der Scheune vorstehend; später mit Aufschiebling aufgestockt, mit hölzerner Traufseite, nach hinten zum Hang offen. Ganze Stallscheune heute ausgehöhlt als moderner Stall und immer noch zur Viehhaltung (mit alten Rassen) genutzt.

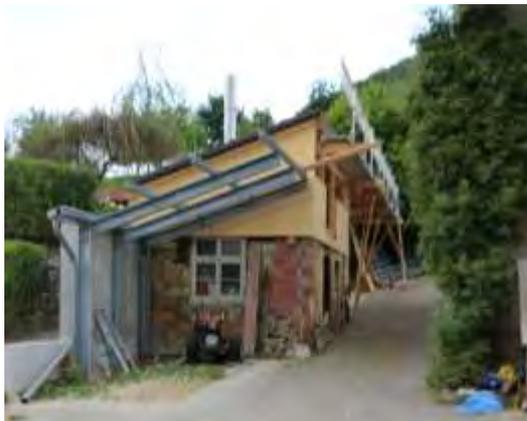
Ansicht Nordwest

Schopf an der Parzellengrenze zu Nr. 5b, parallel zur Giebelseite von Nr. 5, einst mit ziegelbedecktem Satteldach und Unterstand gegen die Strasse. Zurzeit als Neubau im Entstehen unter Wiederverwendung von Teilen der Bruchsteinmauer. Neu ein aufgesetztes OG in Holz mit falzriegelgedecktem Pultdach mit Ortziegeln. Zur Strasse Flügelmauer aus Ortbeton und neuer Unterstand als Pultdachkonstruktion aus H-Eisen, etwas weniger hoch als der Schopf mit gleicher Dachneigung.

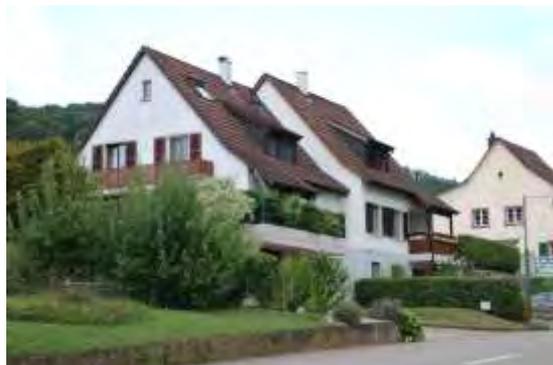
Ansicht Nordwest

Doppeleinfamilienhaus traufständig mit Vorzone von der Strasse zurückgesetzt am leicht ansteigenden Hangfuss, zweigeschossig zur Strasse unter steilem Satteldach (Sparren mit Aufschieblingen) mit Falzziegeln. Baugleiche Häuser mit spiegelbildlichem Grundriss und leicht gegeneinander versetzt. 5a steht etwas tiefer und etwas weiter in den Hangfuss eingerückt. Strassenseite dreiachsig, die äussere Achse mit grosser Öffnung (bei Nr. 5b mit Garage) mit Lamellenstoren, darüber vorkragende Balkonplatte auf Stahlstütze und gedeckter Balkon unter herabgezogenem Dach auf Stahlstützen mit Balustrade aus schmalen Brettchen mit Zwischenraum, ganzflächige Verglasung mit gesprosssten Fenstertüren an der Hausfassade; mittiger Hauseingang und rechts davon ein Fenster (wie OG) mit Putzlaibung, darüber zwei zweiflüglige Fenster mit Kreuzsprossen zwischen den Gläsern sechsterteilt, mit leicht vorstehenden Kunststeingewänden mit Ladenfalz und blockhaft vorstehender Fensterbank, Jalousieläden. Giebelseite zweiachsig mit vorkragendem Balkon im DG mit Fenstertüren und Läden analog Traufseite, im EG wohl ähnlich (nicht einsehbar). Im 2. DG kleines Hochrechteckfenster mit Kunststeinsims. Dach mit je einer kupferverkleideten Schleppgaube pro Dachseite und zwei Dachflächenfenstern im 2. DG (rückseitig eines). Rückseite nicht einsehbar. An die Giebelseite angebaut und zur Strasse vorgeschoben zwei Garagen unter vorkragendem Betondach, darüber Geländer und begrünt als Teil des Sitzplatzes.

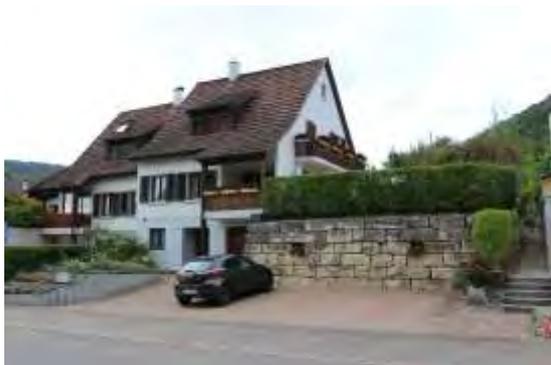
Ansicht Südwest

Doppeleinfamilienhaus traufständig mit Vorzone von der Strasse zurückgesetzt am leicht ansteigenden Hangfuss, zweigeschossig zur Strasse unter steilem Satteldach (Sparren mit Aufschieblingen) mit Falzziegeln. Baugleiche Häuser mit spiegelbildlichem Grundriss und leicht gegeneinander versetzt. 5b steht etwas höher und etwas näher zur Strasse. Strassenseite dreiachsig, die äussere Achse mit Garage (bei Nr. 5a mit grosser Öffnung mit Lamellenstoren), darüber vorkragende Balkonplatte auf Holzstütze und gedeckter Balkon unter herabgezogenem Dach auf Holzstützen und Flugpfette mit Balustrade aus schmalen Brettchen mit Zwischenraum, rückwärtiges Balkonteil in den Hausgrundriss integriert, Flügelmauer giebelseitig, Balkontüre mit Läden; mittiger Hauseingang und links davon ein Fenster (wie OG) mit Putzlaibung, darüber zwei zweiflüglige Fenster mit Kreuzsprossen zwischen den Gläsern sechsteteilt, mit leicht vorstehenden Kunststeingewänden mit Ladenfalz und blockhaft vorstehender Fensterbank, Jalousieläden. Giebelseite zweiachsig mit vorkragendem Balkon im DG mit Fenstertüren und Läden analog Traufseite, im EG wohl ähnlich (nicht einsehbar). Im 2. DG kleines Hochrechteckfenster mit Kunststeinsims. Dach mit je einer kupferverkleideten Schleppegaube pro Dachseite. Rückseite nicht einsehbar. An die Giebelseite ruht die Balkonplatte über der Garage auf einer rechtwinklig vorgebauten Trockenmauer aus grossen Kalkbruchsteinen, darüber Hecke und Sitzplatz gegen Nr. 4.

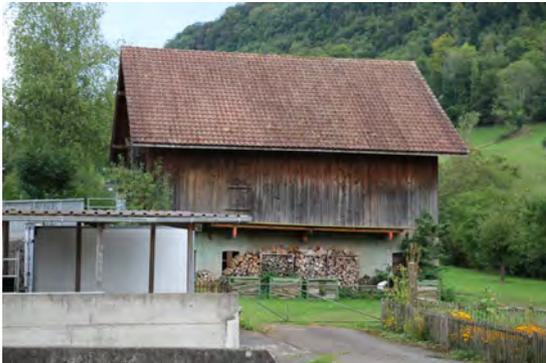
Ansicht Nord

Zweigeschossiger Bau, giebelständig zurückgesetzt unterhalb der Strasse, unter Satteldach (Rafen) mit Falzziegeln. EG gemauert, zur Strasse im Hang, Traufseite gegen das Dorf verputzt mit vier Stichbogenöffnungen mit Gewänden aus Kalksandstein-Sichtmauerwerk; Traufseite gegen Anwil Bruchstein-Sichtmauerwerk mit mindestens einer Öffnung wie auf der anderen Seite. OG Holz mit stehenden Brettern verschalt inklusive Giebelndreieck. Zum Vorplatz gegen die Strasse zwei zweiflüglige, nach aussen öffnende Tore mit Türbändern, die praktisch die gesamte Hausbreite einnehmen. Dach mit vorstehenden First-, Trauf- und Zwischenpfetten und Flugrafen, seitlich Traufschermen. Giebelseite zur Ergolz nicht einsehbar.

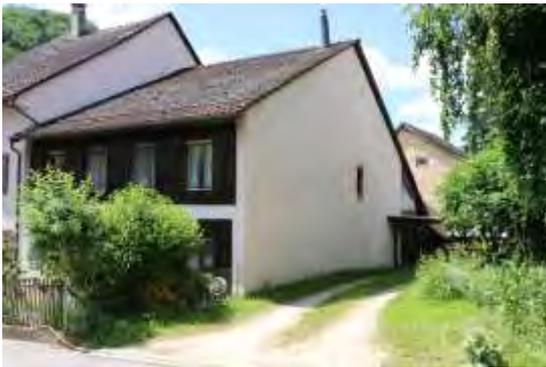
Ansicht Nordost

Zweigeschossiger Mauerbau unter Satteldach (Rafen) mit Falzziegeldeckung. Traufseite zur Eisengasse mit zwei Fensterachsen, Rechteckfenster mit knapp vorstehenden Kunststein?-Gewänden und gestufter Fensterbank, zweiflüglige Fenster ohne Sprossen, Jalousieläden. Verputz am Haus wohl 1957. Rückseite mit Laube, Brettbrüstung im OG, Flügelmauer zur Anwilerstrasse. Treppenaufgang ins OG und Hauszugänge. Giebelseite zur Anwilerstrasse: Giebelwand verformt, auf Traufhöhe ziegelbedeckter Absatz, zwei querrechteckige Fenster mit Jalousien (1957). An der Eisengasse giebelseitiger Anbau, einst Mitterstallscheune, jetzt zu Wohnhaus ausgebaut, Scheunentor und Heuraumzone Holz, Rest gemauert, Giebel mit einem Kleinfenster. Rückseitig sind Stallfenster, Scheunentor und Heuraum unter heruntergezogenem Dach noch ablesbar.

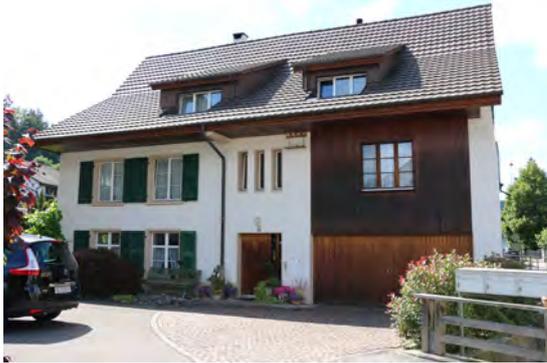
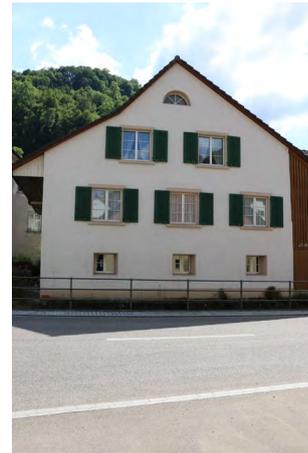
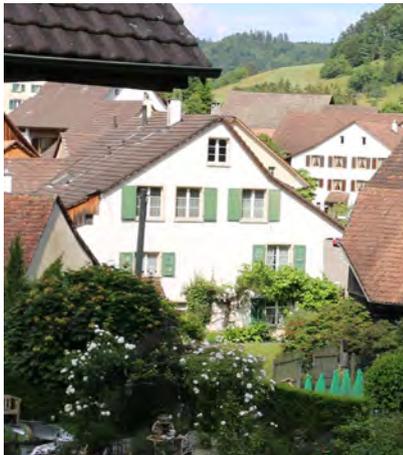
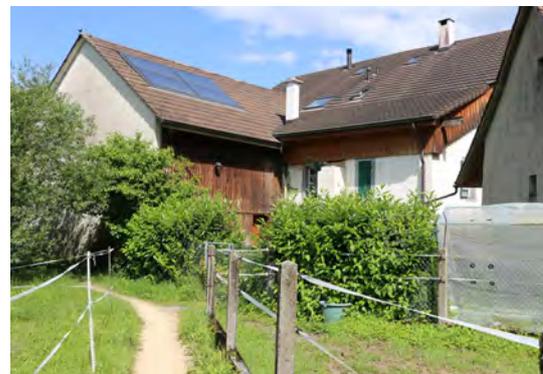
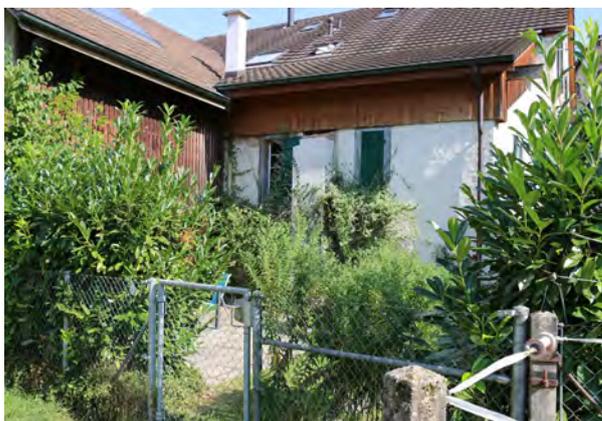
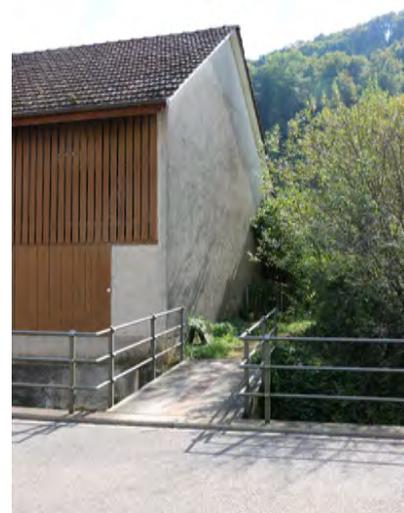
H Illustrationen

Zweigeschossiger Mauerbau mit Falzziegel-Satteldach, giebelständig direkt an der Ergolz. Dachhälften mit ungleicher Neigung, zum Dorfplatz hoch ansetzender Bruch mit Aufschieblingen, Dachausbau mit zwei breiten, eingeschnittenen Schlepptgauben. Wohnteil in der Südhälfte mit zweiachsiger Traufseite, Giebel unregelmässig befenstert, Rundbogentüre mit Jahrzahl 1760. Ökonomie: Hauseingang und drei Schmalfenster darüber (=eh. Stall?) in gemauerter Wand. Anschliessender Teil brettverschalt, mit Doppelgarage im EG (eh. Tennbereich?). Giebelseite zur Ergolz gemauert mit Wohnhausfenstern. Alle Fenster mit Gewänden mit Ladenfalz und blockhaft vortretenden Fensterbänken eingefasst, verschiedene Schlagläden von Brettläden über Läden mit Rahmen und Füllung bis Jalousien. Fenster alle zweiflügelig, die meisten mit zwei Quersprossen, aufgesetzt oder zwischen den Gläsern, EG-Fenster traufseitig mit dem Erscheinungsbild von Kreuzstockfenstern. Westseitig unter Querfirst Ökonomieerweiterung mit gemauerter Giebelwand, Traufen holzverschalt.

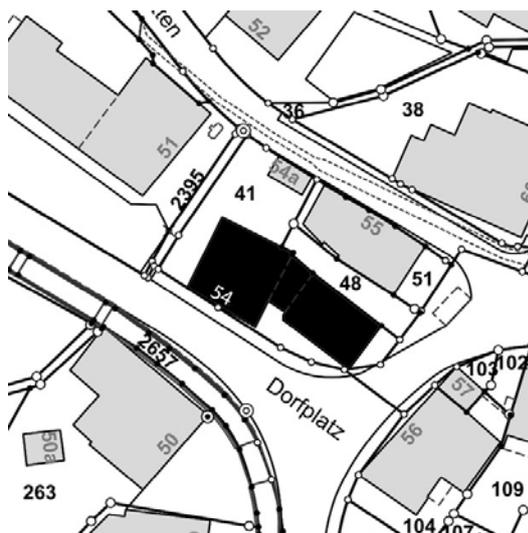
Komplexer zweigeschossiger Mauerbau, traufständig zum Dorfplatz, giebelständig zur Ormalingerstrasse. Ungleichschenkliges Falzziegel-Satteldach (Rafen) mit geringem Giebelüberstand, wohl nachträglich nach Westen erweitert. Traufseite mit drei regelmässigen Fensterachsen und verschaltem Dachvorsprung, Giebelseite mit unterschiedlichen Fensterformaten, rückwärtige Giebelseite zu Nr. 55 unregelmässig spärlich befenstert, einige Öffnungen nachträglich zugemauert. Fenster mit blockhaft vortretenden Fensterbänken und Ladenfalz (Zement/Kunststein?). Alle Fenster zweiflügelig, sprossenlos, Läden mit unbeweglichen Lamellen. Ein einziges Fenster im EG der Giebelseite mit zwei Quersprossen und doppeltem Falz am Gewände für Laden und Vorfenster (Überbleibsel?). Ökonomie parallel zum Wohnhaus, zweiteilig mit gestuften, ungleich geneigten Falzziegeldächern. Vorderer Teil zur Strasse bis zur Traufe gemauert, darüber Holzkonstruktion und Rafendach mit grossem auf Streben gestütztem Vorschermen, Giebel holzverschalt. Stalleinbauten an der Giebel- wie an der Traufseite. Hinterer Teil fast doppelt so lang, vollständig gemauert und um einiges höher an der Traufseite, mit wesentlich steilerem Dach (Sparren mit Aufschieblingen?). Grosses rechteckiges Scheunentor nach aussen öffnend, daneben Stall. Darüber schmale Heuraumbelüftungsschlitze. Die andere Traufseite durch Lattenverschlag mit dem Wohnhaus verbunden. Rückseitige Giebelwand im oberen Teil mit historischem Putz und drei kleinen Öffnungen. Im EG jüngere Durchbrüche mit Stalleinbauten. Zementputzflicke auch an der Gebäudeecke hochsteigend.

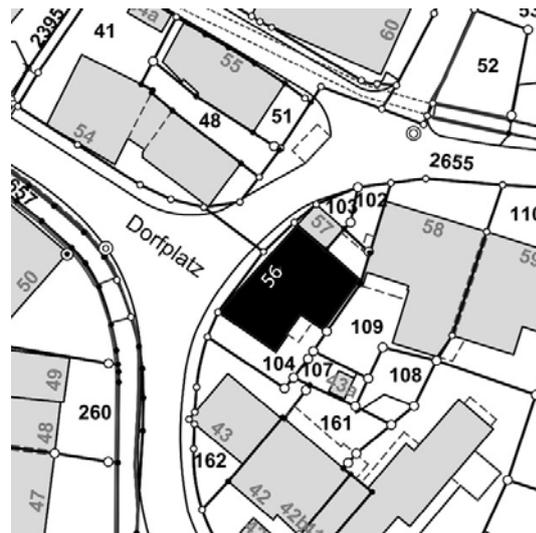
Der traufständige Mauerbau besteht aus zwei Teilen, dem Wohnteil und einem «Wirtschaftsteil».

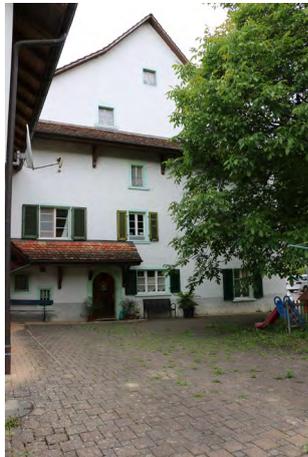
Ansicht West

Mächtiger dreigeschossiger Bauernhauskomplex, traufständig am Dübachweg unter durchlaufendem Satteldach (Sparren mit Aufschieblingen) mit Falzziegeldeckung und verschaltes Dachuntersicht. Trauffassade vierachsig mit Hauseingang gegen die Ökonomie. Rechteckfenster mit putzbündigen Steingewänden nach oben kleiner werdend, im 2. OG evtl. mit überlieferten Fenstern mit gerundetem Kämpfer? Im Übrigen erneuerte Holzfenster mit Sprossen, teils Doppel-, teils Isolierverglasung. Brettläden im EG. Giebelseite unregelmässig dreiachsig mit im EG und 1. OG unterschiedlichen Fensterformen und -grössen (19. und 20. Jh.) mit Läden mit Rahmen und Füllung und unbeweglichen Lamellen. Im hinteren Bereich Hauseingang mit postgotischem steinernem Rundbogengewände, abgefast in Nase endend, unter strebengestütztem Klebedach mit Biberschwanzdoppeldeckung geschützt. Von daher postuliert Heyer ein Doppelhaus. Im 2. OG nur ein kleines Fenster ohne Laden, darüber am Dachfuss durchlaufendes strebengestütztes Klebedach wie das untere. Drei weitere kleine Fenster im Giebel. Scheune 1926 erneuert mit Stallwand in Kalksandstein-Sichtbauweise, rechteckige Scheunentoreinfassung aus Holz mit Eckstreben, Zweiflügliges Brettort mit Mannstüre (daran Spuren einer früheren Aufdopplung, die eine Kassettierung vortäuscht?). Darüber bündig in zwei Bereichen über Scheunentor und Stall Schalung gegen den Heuraum mit ziergesägten Lüftungsspalten. Mächtiger Vorschermen gestützt von drei Streben (die mittlere mit Kopfhölzern) mit Flugpfette. Die Aufschieblinge sind hier etwas stärker geneigt als beim Wohnteil. Giebelseite mit vier kleinen Öffnungen im Giebel in rautenförmiger Anordnung. Auf die Giebelwand folgt ein zur Strasse offener Wagenunterstand mit Kalksandstein-Flügelmauer auf der ganzen Gebäudetiefe. Das Obergeschoss mit Lattenverschlag mit Pultdach das am Giebelfuss ansetzt und nach hinten übersteht, da dort die riesige gemeinsame Dachfläche von Ökonomie und Wohnteil bis an den Hangfuss heruntergezogen und nicht näher einsehbar ist. Über Eck zur Rückseite und zur Giebelseite des Wohnteils ist ein Einfamilienhaus wohl aus der Zeit um 1960 angebaut. Eingang und Garagenzufahrt vom Vorplatz bei der Giebelseite des Wohnteils. Nach hinten zum Hang ist das Haus eingeschossig mit an der NW-Ecke integriertem gedecktem Sitzplatz. Öffnungen mit Kunststeineinfassungen, gesprossenen Isolierglasfenstern und Läden mit Rahmen und Füllung mit unbeweglichen Lamellen wie an der Giebelseite des Haupthauses. Dachausbau mit je zwei hohen Schmalfenstern an jedem Giebel und Dachflächenfenster. Firstrichtung und Ziegeldeckung wie Haupthaus.

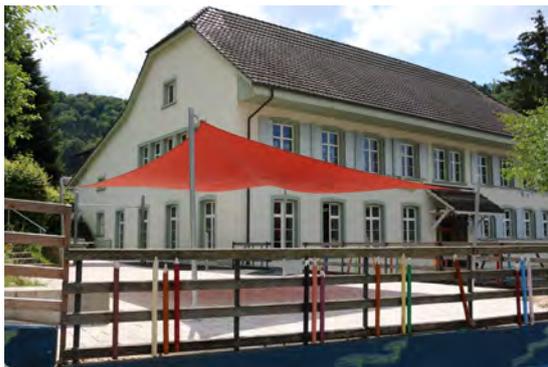
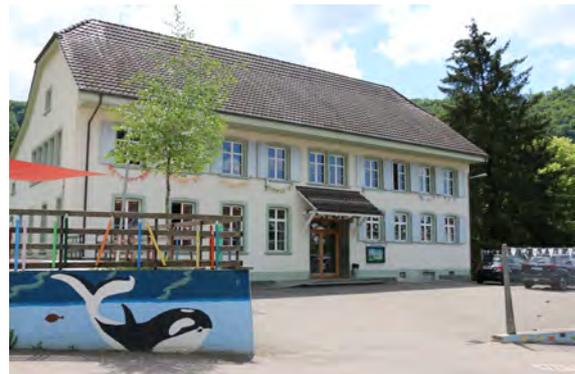
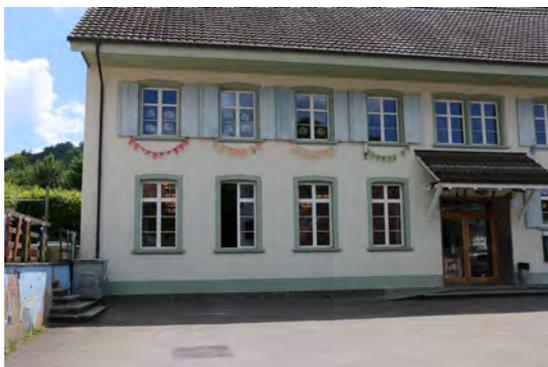
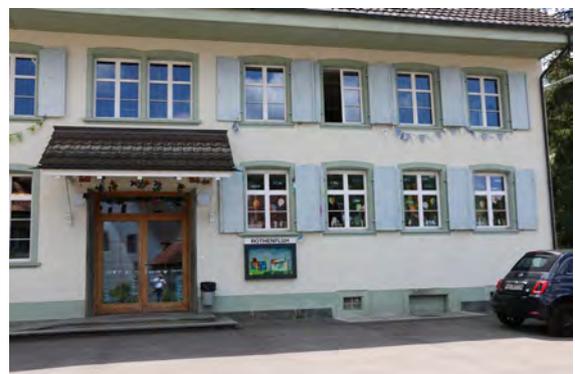
Längsrechteckiger zweigeschossiger Mauerbau mit falzriegelgedecktem Krüppelwalmdach. Der kaum merkliche Bruch am Fuss des Krüppelwalms deutet auf ein Sparrendach mit hoch oben ansetzenden Aufschieblingen. Traufständig hinter Pausenhof an der Rankgasse, giebelständig erhaben über der Eisengasse. Trauffassade seit 1956 mit nahezu spiegelsymmetrisch neunachsiger Befensterung, zweiflügliger mittiger Eingang unter Vordach, darüber Zwillingfenster. Beidseitig je vier Fensterachsen mit steingefassten putzbündigen Stichbogenfenstern mit Ladenfalz gestufter Fensterbank mit vortretender Simsplatte und Brettläden. Fenster zweiflüglig mit zwei, resp. drei Quersprossen, die oberste jeweils breiter in der Art eines Kreuzstockfensters (stärker ausgeprägt im EG). Die östlichen vier EG-Fenster und die EG-Fenster der Ostseite tiefer herabgezogen und ohne Ladenfalz und Läden (Gemeindesaal, urspr. Turnhalle mit Theaterbühne?). OG Ostseite mit fünfteiligem rechteckigem Reihenfenster. Westseite dreiachsig mit Rechteckfenstern, sonst wie Traufseite und mit verwaisten Ladenangeln. Rückseitige Anbauten von gleicher Tiefe wie der Hauptbau unter abgeschlepptem Dach, auf der Osthälfte das letzte Drittel als Schopf mit Lattenverschlag, westseitig im OG nur teilweise vorgezogen mit Reihenfenster, im EG fast flachgedeckt, mit Dachpappe belegt und zwei Oblichtkuppeln.

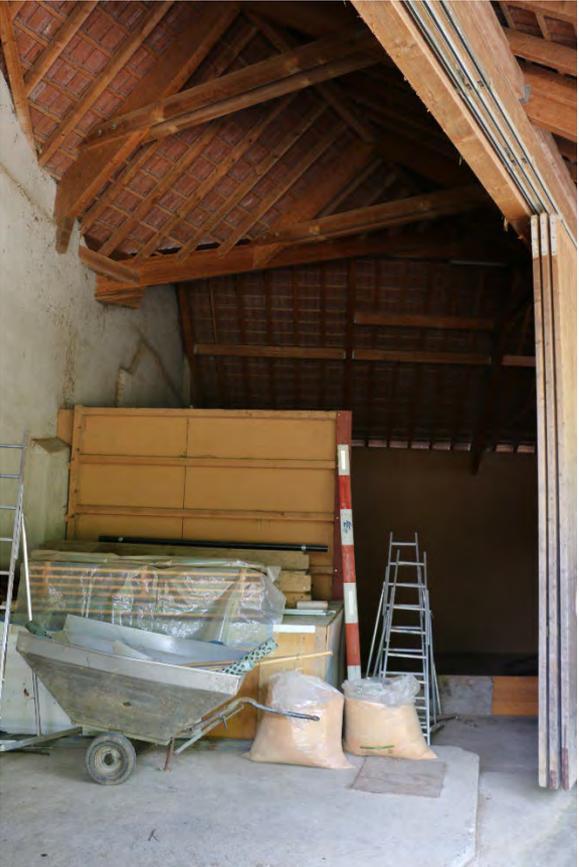
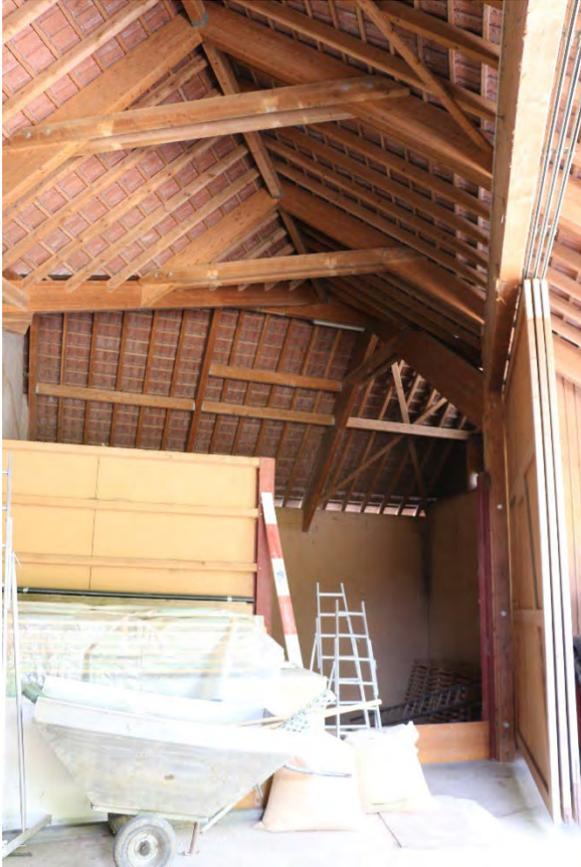
Innenansicht Scheune

Wohnhaus mit drei spätgotischen Giebelfenstern. Traufseitige Laube modern. Scheint im Kern noch erhalten zu sein. Ökonomie neu gebaut (Stall-Tenn-Stall, 1991i im Tenntorsturz). Bei GFM Grundriss Wohnachse aus Stein und Ziegeln und Ökonomie einst gewalmtes Strohdachhaus.

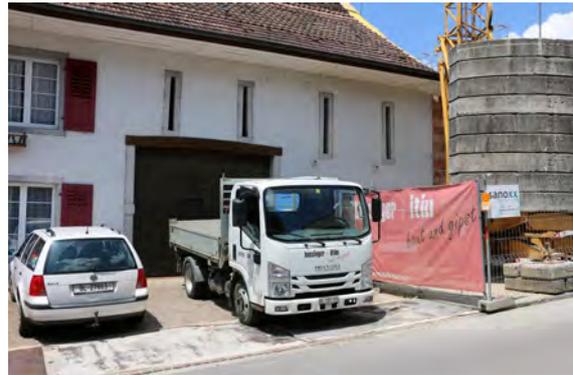
Ansicht Südost Detail

Mittlerer Teil der Bauzeile, zwischen 9a und Neubau nach Abbruch. Traufständig an der Gasse stehender zweigeschossiger Mauerbau unter Satteldach (Rafen) mit Biberschwanz- und im unteren Bereich Falzziegeln und verschalter Dachuntersicht. Trauffassade vierachsig, Rechteckfenster mit putzbündigen Steingewänden mit Ladenfalz, Kunststofffenster zweiflügelig mit zwei Zwischenglasquersprossen, Läden mit Rahmen und Füllung, im oberen Teil als Jalousie. Das Fenster über dem Hauseingang etwas schmaler, übereinstimmend mit der Breite der Haustüre. Hauseingang mit Steingewände und Bauangabe im Schlussstein «H-G 1836», Biedermeiertüre mit Rahmen und vier Füllungen, unten überschoben mit profilierten horizontalen Abschlüssen, oben mit Absatz und Fase, vierteiliges Oblicht. Im Dach wohl bauzeitliche hölzerne Giebelgaube mit Biberschwanzdeckung; First- und Traufpfetten vorstehend und von profilierten Streben gestützt, gekuppeltes Fenster, je zweiflügelig mit einer Quersprosse, Kämpfer und Oblicht zum Kippen mit einer Senkrechtsprosse und historischen Gläsern; Giebel mit stehenden Brettern verschalt. Scheunentor mit seitlichem Steingewände und schwach stichbogigem Holzsturz, Tor ersetzt (1998?). Stalltüre und -fenster mit Steingewände. Im Heuraum mit vier Lüftungsschlitzen mit breiten Steingewänden. Dachuntersicht verschalt. Rückseiten nicht einsehbar, bei der Scheune tief herabgezogenes Dach. An Stelle eines Anbaus im Anschluss an die Scheune Backsteinneubau im Entstehen.

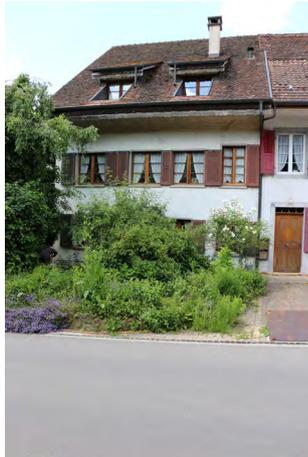
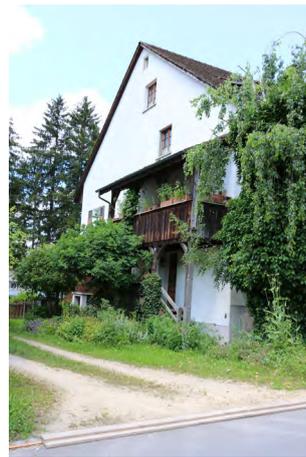
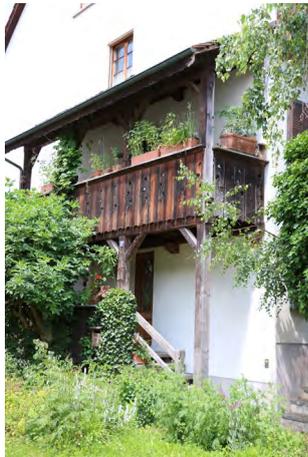
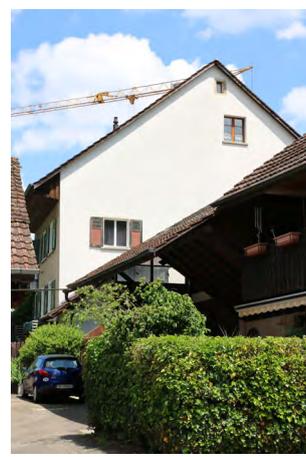
Unterer Kopf der Bauzeile Nr. 9/9a bis Neubau. Gassenseitiger Teil des am First geteilten Hauses. Zweigeschossiger Mauerbau unter Satteldach (Rafen) mit Biberschwanzdeckung über schlecht kaschierter Dachisolation (breiter Rand unter der Traufe mit zwei sich gestaffelt überlappenden Abdeckbrettern mit nostalgischem Wellen-Zierrand). Dachuntersicht verschalt. Zweigeschossiger Mauerbau mit vierachsiger Traufseite mit Rechteckfenstern mit schmalen Putz?-Einfassungen, die leicht hinter dem Fassadenputz zurückstehen und vorstehenden blockhaften Fensterbänken. Achse zu Nr. 8 mit überhöhtem, schmalerem Fenster, Läden mit unbeweglichen Lamellen, unterschiedlich breit, zweiflüglige lackierte Holzfenster mit zwei Quersprossen, bei den höheren drei ein Kreuzstockfenster andeutend. Im Dach zwei Schleppegauben mit dicker Isolationsschicht und Vorderkante wie beim Hauptdach. Die beiden Fenster in voller Höhe ins Dach eingeschnitten. Giebelseite zu unbekannter Zeit freigestellt. Hauseingang über kurze Treppe, davor und darüber zweigeschossige Holzlaube unter Pultdach mit Biberschwanzdeckung, Brüstung im OG aus stehenden Brettern mit ziergesägten Blumen. Über der Laube schräg übereinander versetzt zwei Fenster mit Putzlaibungen, das untere mit Rollläden. Knapp unter dem First, seitlich in der strassenseitigen Haushälfte kleines Fenster vermutl. mit Sandsteingewände, Sturz gerade, seitlich mit Ladenfalz und anschliessender Hohlkehle, keine abschliessende Nase sichtbar (Spolien?).

Ansicht Südost

Ansicht Süd

Ansicht West

Ansicht Südwest

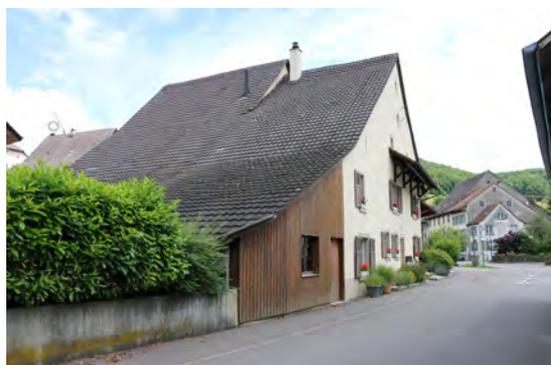
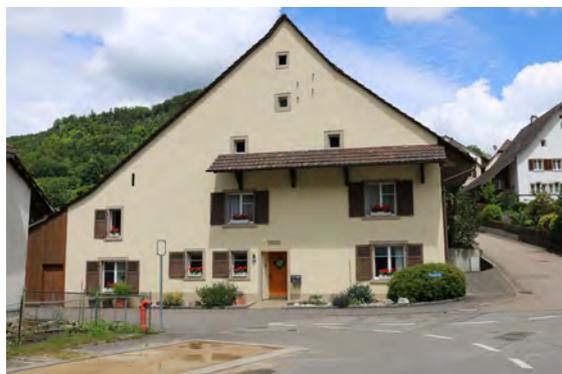
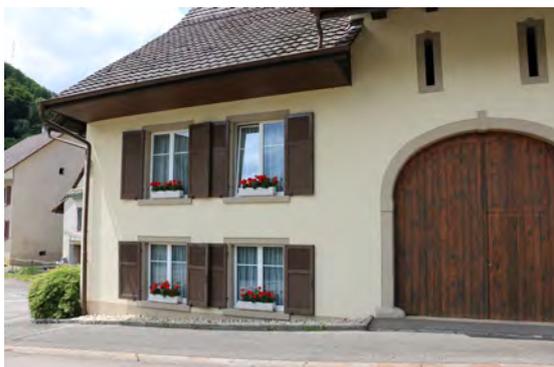
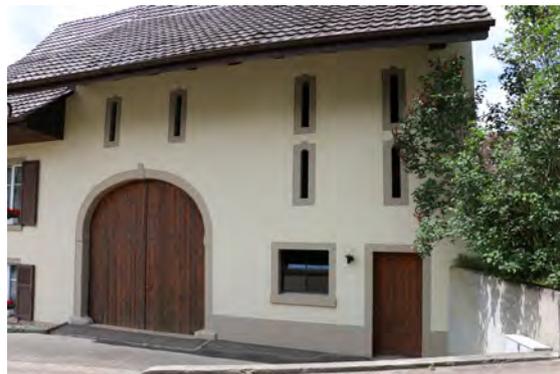
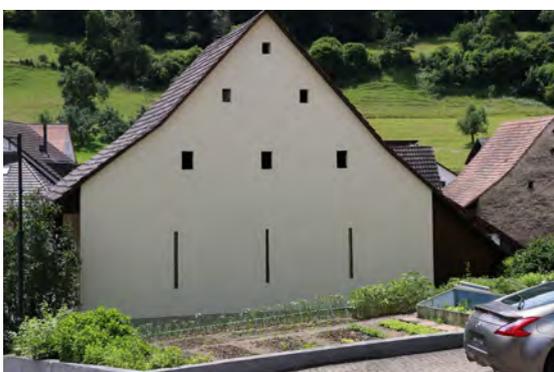
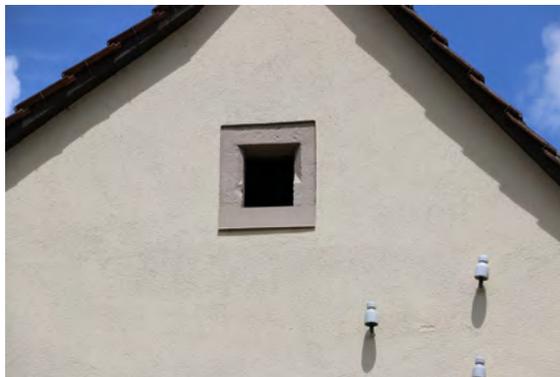
Zweigeschossiger Mauerbau, giebelständig zu Etmatten, traufständig zur ansteigenden Niederhofgasse. First der Ökonomie etwas höher sitzend, beide Teile unter Satteldach (Sparren mit Aufschieblingen) und Falzziegel. Wohnteil: Hoch ansetzende Aufschieblinge, nach Westen wenig unter dem First, minim vorstehender Dachrand, wohl einst mit eingemörtelten Ziegeln. Auf dieser Seite auch eine Erweiterung auf zwei Geschossen unter abgeschlepptem Dach und schliesslich unter einem weiteren Aufschiebling ein weiterer Anbau mit Türe und sprossenlosem zweiflügligen Fenster, vermutlich gemauert mit vertikaler Holzverkleidung, Traufseite zum Garten gemauert mit zwei dreiflügligen sprossenlosen Fenstern. Giebelseite mit unregelmässig angeordneten Öffnungen; Eingang ungefähr mittig, gemaltes Türgewände auf glattem Putz mit zurückgesetzter Türe. Darüber ohne direkte Verbindung der nachträglich hier eingemauerte Stein (Teil eines ehem. Türsturzes?) mit der Jahreszahl 1578, in der Mitte rechtsgewendeter Baslerstab und ein Steinmetzzeichen. Gegen die Niederhofgasse ein zweiflügliges Fenster, gegen Westen zwei einflüglige Fenster. Im Obergeschoss, nicht auf den First bezogen, zwei zweiflüglige Fenster und darüber ein Klebedach auf Streben, das bis an den Giebelfuss gegen die Niederhofgasse reicht. Im Erweiterungsteil ein zweiflügliges Fenster im EG und im OG ein einflügliges. Alle Fenster rechteckig mit putzbündigen Gewänden mit Ladenfalz und vorstehenden blockhaften Sohlbänken (z.T. in Kunststein ersetzt?), und Läden mit Rahmen und Füllung, im oberen Teil mit unbeweglichen Lamellen; Fenster Kunststoff mit Zwischenglassprosse auf $\frac{2}{3}$ -Höhe. Auf dem Klebedach sitzen im 1. DG zwei kleine Fenster und in der Giebelachse im 2. und 3. DG je eines, dasjenige unter dem First nachgotisch mit Fase in Nase endend. Die Traufseite als eigentliche Schauseite mit zwei regelmässigen Fensterachsen (Ausführung wie Giebelseite) und verschalter Dachuntersicht. Die ansteigende Niederhofgasse reicht bis fast an die Fensterbänke, was die gestaffelte Lage der Ökonomie zwingend macht. Ökonomie: Während das Ökonomiedach rückseitig ab dem Ansatz des Aufschieblings mit dem Wohnteil zusammen eine einheitliche Dachfläche bildet, bleibt der Dachrand gassenseitig selbstständig, die Dachneigung beim Aufschiebling geringer. Das Dach in der üblichen Art als Vorschermer etwas weiter herabgezogen. Ebenmässig gestaltete Traufseite. Rundbogiges Scheunentor mit Steingewände, unten auf Abweissteinen ruhend mit würfelförmigen Kämpfern am Bogenansatz und schmalhohem Schlussstein mit Bauherreninschrift in senkrechter Folge «1836 IHE», darunter Pflugschar. Stalltüre und -fenster mit Rechteckgewände aus Stein, alle Türen und Fenster erneuert. Über Scheune und Stall je zwei Lüftungsschlitze mit breitem Steingewände und gerundetem oberen Abschluss, über dem Stall in zweigeschossiger Folge (vgl. Hirschengasse 58 (1831), Rössligasse 13 und 40 (1835), Mühleweg 20). Giebelwand zum Hang genauso ebenmässig und streng in drei Achsen gegliedert; im Bereich der Vollgeschosse drei schmale Lüftungsschlitze mit Putzlaibungen in den drei Dachgeschossen drei, zwei und eine Öffnung, nach oben kleiner werdend und zusammen ein Dreieck bildend. Nach Westen ist auch das Scheunendach über einen Holzschopf herabgezogen. Rückseiten nicht einsehbar.

Ansicht West

Ansicht Nordwest

Ansicht Ost

Ansicht Nordost

Ansicht Nordost Detail

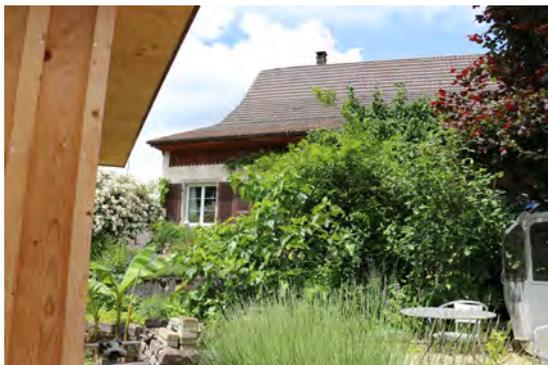
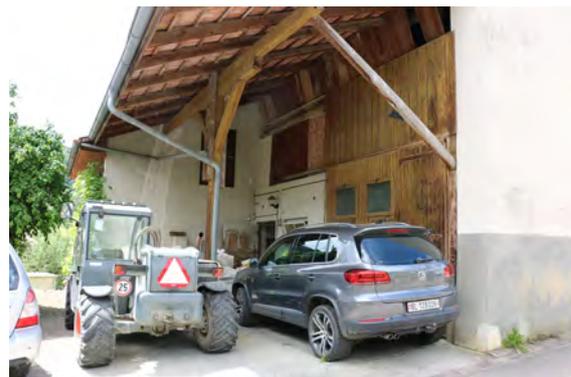
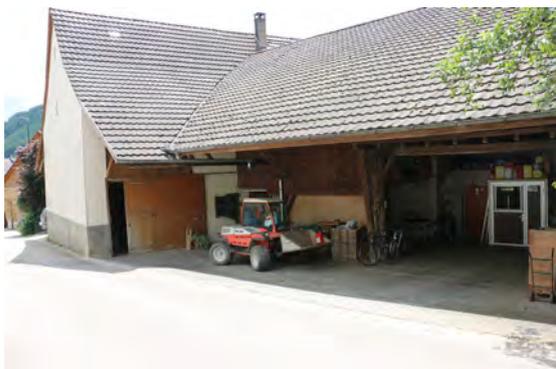
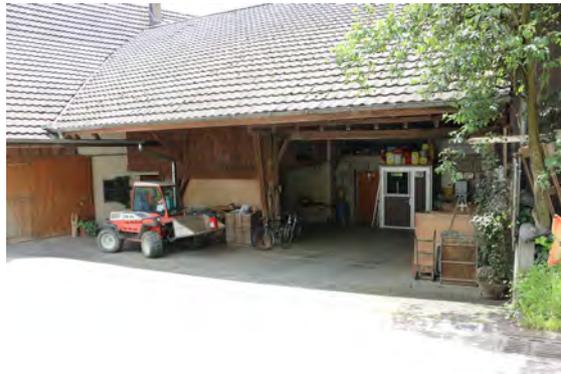
Giebelständig mit der Ökonomie direkt an der Gasse stehender Mauerbau unter Satteldach (Sparren mit Aufschieblingen, nach Osten doppelt mit zweifachem Bruch der Dachfläche) mit Falzziegeln.

Ansicht Ost

Ansicht Nord Detail

Ansicht Nord

Ansicht Nordost

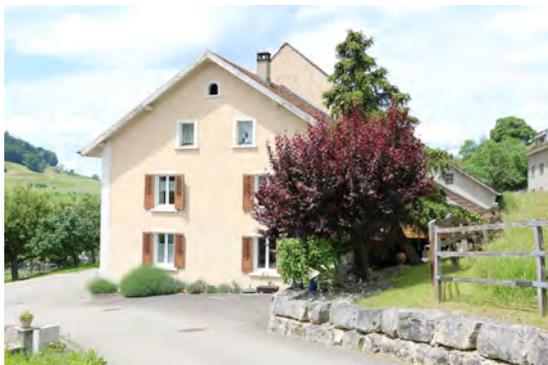
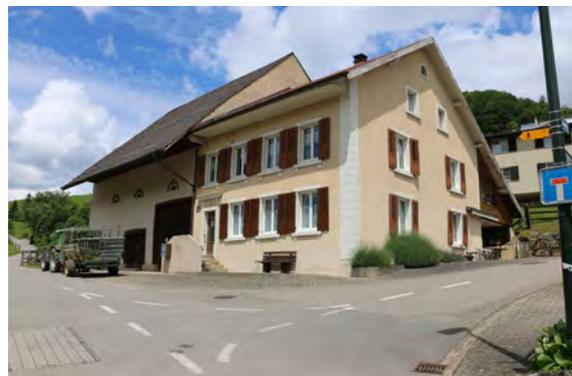
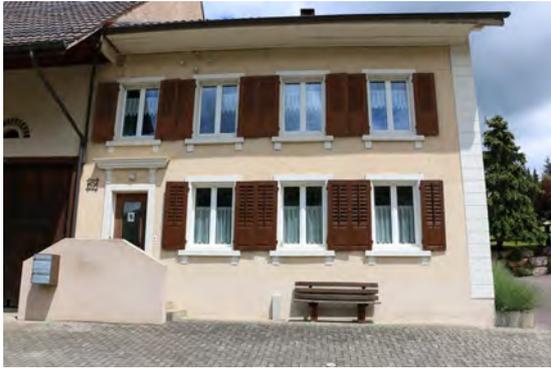
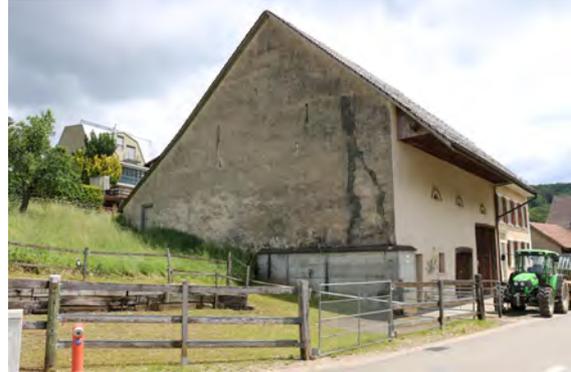
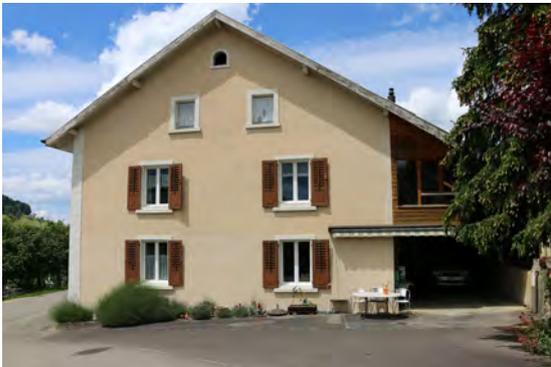
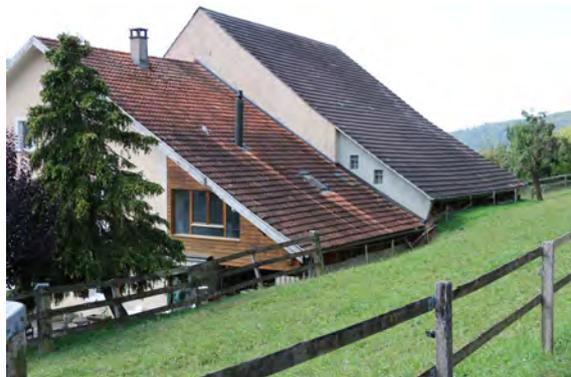
H Illustrationen

Stättlicher zweigeschossiger Mauerbau, traufständig zur Grendelgasse und giebelständig zum hier emporsteigenden Hornweg, unter Satteldach (Rafen), First des Wohnteils etwas abgesetzt und mit leicht geringerer Dachneigung.

Wohnteil: Vierachsige Trauffassade mit rustizierter Ecklisene, am unteren Ende etwas verunklärt. Kellergeschoss aus dem Geländeniveau emporgehoben. Zweiseitige Treppe zum Hauseingang mit geschlossener Frontmauer zur Gasse. Eingangstüre mit rechteckigem knapp vorstehendem Gewände mit hohem leicht vorstehendem Sockel, darüber Seitengewände und Sturz mit kleinem Falz. Über dem Sturz reiche vorkragende und seitlich überstehende Verdachung bestehend aus Hohlkehle, Absatz, Platte, Absatz, Karnies und dünner Abschlussplatte; die optisch schwer lastende Verdachung getragen von zwei Stützvoluten mit Verdachung in senkrechter Verlängerung des Türgewändes. Die schmalhohen Rechteckfenster (über der Haustüre geringfügig schmaler in Übereinstimmung dieser) mit knapp vorstehenden Gewänden mit Ladenfalz und blockhaft vorstehender Fensterbank getragen von zwei leicht eingerückten hochrechteckigen Konsolen mit dekorativer Front mit umlaufender Hohlkehle und aufgesetzter rautenförmiger Pyramide im so gerahmten Feld. Die Holzläden mit Rahmen und Füllung, im oberen Teil als Jalousien. Zweiflüglige Fenster ohne Sprossen, vermutlich Kunststoff. Dachuntersicht mit schmalen Brettern und Abschlussleiste zum Putz (Abrieb). Giebelseite schlichter, rustizierte Ecklisene nur gegen die Gasse, zweiachsig mit Fenstern und Läden wie traufseitig, Fensterbänke ohne Stützkonsolen. Zwei kleinere, etwas eingerückte Fenster ohne Läden im 1. DG, unter dem First Halbbrunfenster, vermutlich mit gestrichener Ziegelsteineinfassung und ebensolcher leicht vorstehender Fensterbank. Dachüberstand mit vorkragenden Pfetten und hölzernem Ortbrett. Zum Hang Dach fast bis zum Boden abgeschleppt, im EG offener Unterstand, darüber horizontal modern Holzverschalt mit grossem Fenster.
