Inhaltsverzeichnis

Einleitung

Der Regierungsrat sowie die kantonale Abteilung Ortsplanung haben die Gemeinde Rothenfluh mehrfach aufgefordert, eine detaillierte Ortskernplanung zu erarbeiten. Diese ist entscheidend, um den national bedeutenden Ortskern qualitativ zu erhalten und langfristig zu pflegen. Eine zentrale Voraussetzung für die Kernzonenplanung ist eine fachlich fundierte Bewertung der Bausubstanz, welche auf einer umfassenden Bestandesaufnahme der schützenswerten Bauten und Anlagen basiert. Das Inventar ermöglicht eine fachlich begründete Zuordnung der Gebäude in unterschiedliche Schutzkategorien, welche letztlich als Grundlage für die eigentümerverbindliche Umsetzung im Nutzungsplanverfahren dient.

Die erfolgte Inventarisierung umfasst alle Bauten, Anlagen und Brunnen innerhalb der Kernzone und des ISOS-A-Perimeters von Rothenfluh. Die Einzelobjekte wurden anhand eines festen kultur- und architekturhistorischen Kriterienkatalogs dokumentiert und bewertet. Die mit einem Schutzstatus versehenen Bauten sind für Rothenfluh von kulturhistorischer Bedeutung. Das vorliegende Bauinventar ergänzt das kantonale Bauinventar (BIB) sowie das Inventar der schützenswerten Ortsbilde

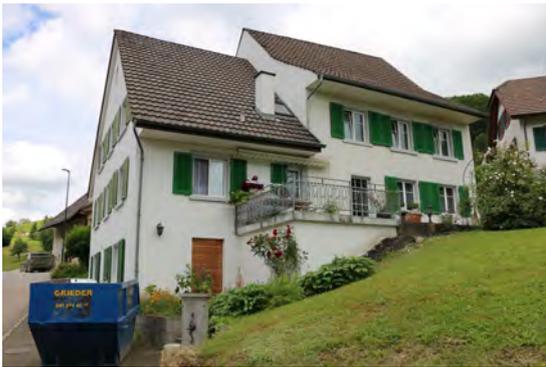
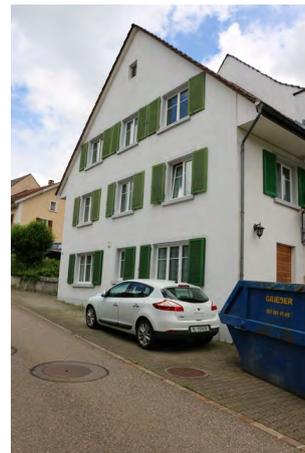
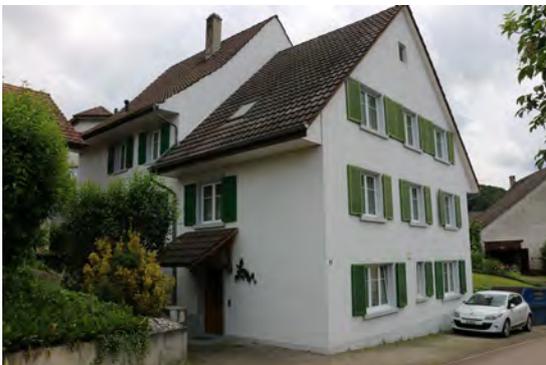
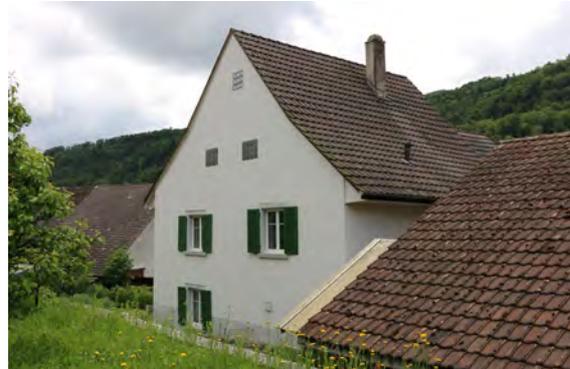
H Illustrationen

Giebelständig direkt an der Strasse stehender zweigeschossiger Mauerbau unter Satteldach mit Falzziegeln. Das Haus besteht aus zwei gestaffelten Teilen. Der um ein Geschoss höherstehende Teil mit Sparrendach mit Aufschieblingen und Dachrand mit eingemörtelten Ziegeln, der tiefer direkt an der Gasse stehende Teil mit Rafendach. Beide Hausteile mit identisch verschalten Traufuntersichten aus gefasten Brettern.

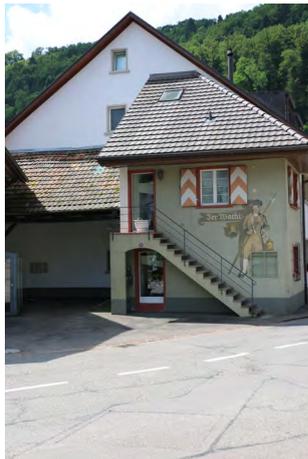
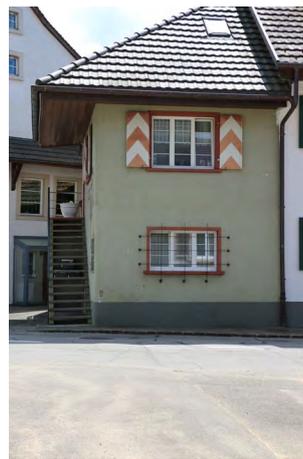
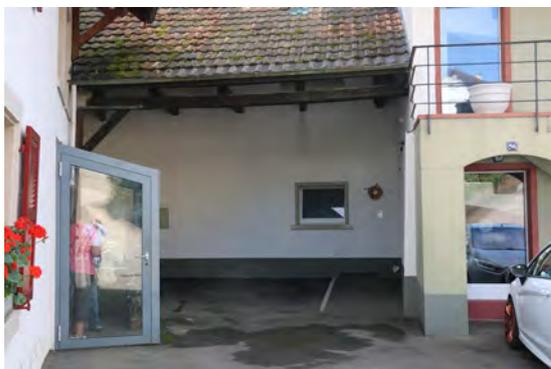
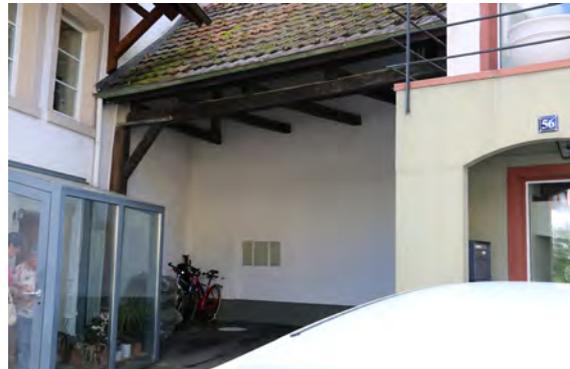
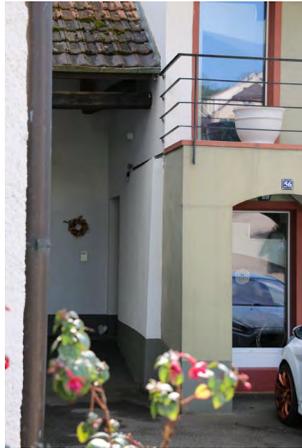
H Illustrationen

Kleiner zweigeschossiger, gemauerter Pultdach-Anbau an den Giebel von Dorfplatz 56 und zum Dorfplatz abgewalmt der Giebellinie von Nr. 56 folgend. Rafendach mit Falzziegeln, Dachuntersicht um die Ecke verschalt. Auf beiden Dachflächen je ein Dachflächenfenster. Zur Strasse zwei querrechteckige Fenster mit schmalen fast putzbündigen Kunst?-Steingewänden und vorkragenden, ebenso schmalen, und seitlich überstehenden Fensterbänken. Dreiflüglige Kunststofffenster mit Zwischenglassprossen im OG vier- im EG dreigeteilt. EG mit auf den Putz aufgesetztem Fenstergitter, das die Gewände miteinbezieht, sie aber nicht berührt. Im OG bemalter Brettladen mit Chevrons (heraldische Sparren) in den Kantonsfarben rot-weiss. Zum kleinen Vorplatz mit Nr. 56 und 58, fast an der im OG fensterlosen Rückwand je ein hochrechteckiger Eingang mit schmaler Kunst?-Stein-Einfassung und moderner Ganzverglasung, im EG zu Fenster umfunktioniert und Eingang an der Rückwand. Zum Eingang im OG führt eine moderne Freitreppe – wohl Beton – entlang der Hauswand mit Stufen aus Kunststeinplatten, das Podest vor dem Eingang ruht auf einer Flügelmauer, die L-förmig nach vorne abschliesst und eine verschattete Nische vor dem Türfenster im EG bildet, nach oben schliesst die Nische einseitig mit Stichbogen. Treppe und Podest sind von einem feingliedrigen Geländer mit Handlauf und drei Traversen begleitet. Im OG analoges Fenster wie zum Dorfplatz, aber nur zweiflüglig und ebenfalls mit Brettladen mit rot-weissen Chevrons. Auf der freien Fläche daneben und über der Treppe Wandbild von Alfred Gass (um 1960): Frontale Figur eines Wächters mit Kniehose, Strümpfen und Frack mit Revers und Ärmelaufschlägen; den Blick zur Strasse gewendet und Hut mit aufgeschlagener breiter Krempe hält er mit beiden Händen diagonal die Hellebarde vor sich, an der Hüfte ist der Griff seines Säbels sichtbar. Er wirft einen Schatten schräg nach hinten wie auch das Wappen von Rothenfluh neben ihm, darüber auf einem Schattenband in Frakturschrift «Zer Wacht». Vor ihm abgestellt auf einen in die Wand eingelassenen Anschlagkasten, der das linke Bein verdeckt, ist die Nachtwächterlaterne abgestellt. Zwischen den Bau und die Giebelseite von Nr. 58 spannt sich ein Pultdach über einem offenen Unterstand. Darin sowohl der Eingang ins EG des Wächterhauses als auch ein Fenster in der Giebelwand von Nr. 56.

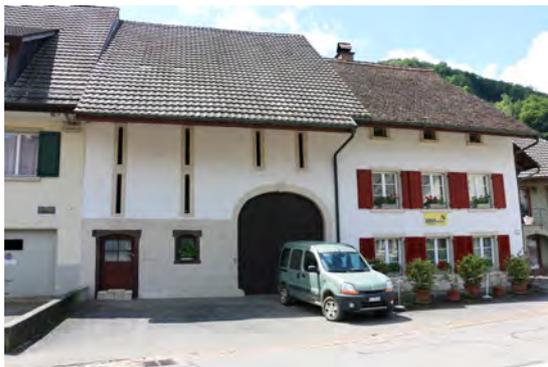
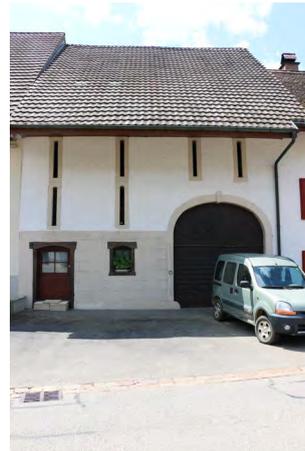
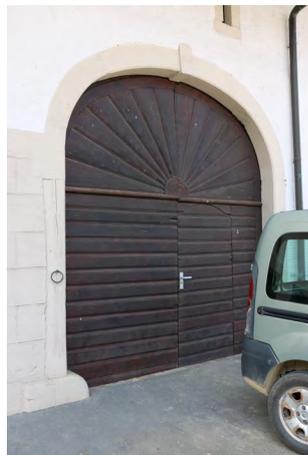
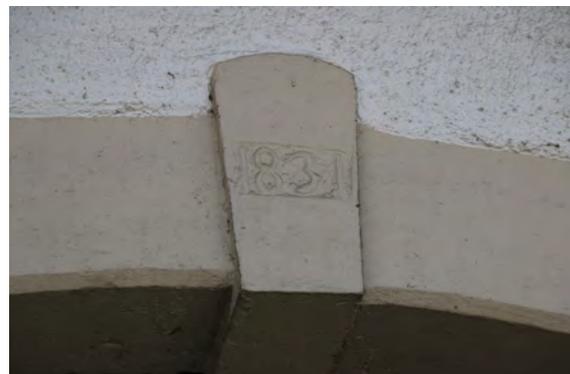
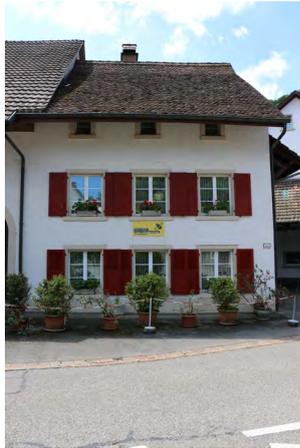
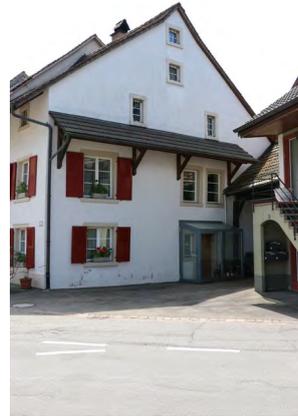
H Illustrationen

Traufständiger dreigeschossiger Mauerbau unter Satteldach, am Wohnteil mit Sparren und hoch oben ansetzenden Aufschieblingen und Biberschwanzdoppeldeckung, bei der Scheune mit Rafen und Falzziegeln. First der Scheune etwas höher. Wohnteil mit dreiachsiger Trauffassade und Rechteckfenstern, Steingewände putzbündig, blockhaft leicht vortretende Bänke, Ladenfalz, Läden mit Rahmen und Füllung, im oberen Teil unbewegliche Lamellen, Fenster zweiflügelig, dreigeteilt mit Zwischenglassprossen. Unter der offenen Dachunterseite drei kleinere Fenster mit analogem Gewände ohne Ladenfalz und Läden, modern vergittert.

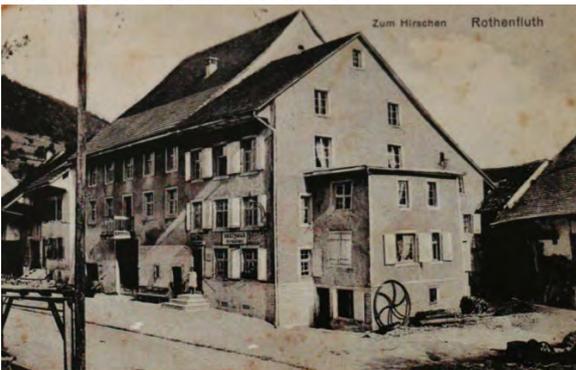
Historische Ansicht Nordwest

Das Rest. Hirschen im Jahr 1906. Auf dem Eingang ist die Tafel "Telephon" schwach zu erkennen.

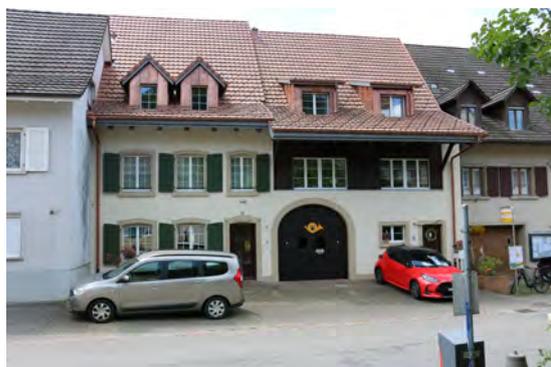
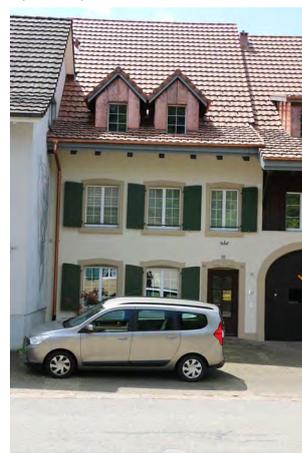
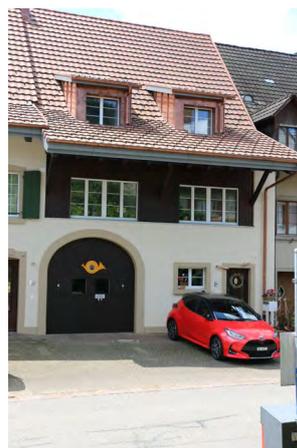
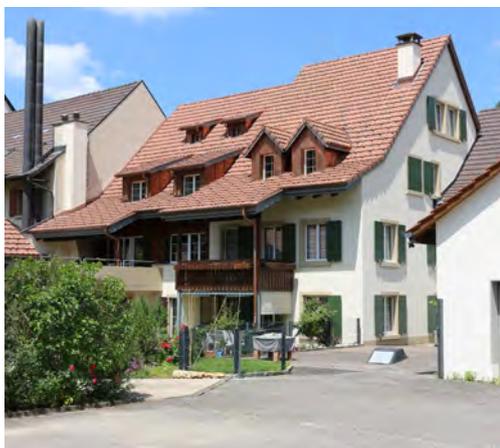
Mittertennbauernhaus eingereiht in die leicht gestaffelte Bauzeile Nr. 83-100a. Zweigeschossiger traufständiger Mauerbau unter Satteldach (Sparren mit Aufschieblingen) mit Falzziegeln, Dachfläche der Ökonomie ca. 30 cm tiefer liegend. Wohnteil dreiachsig mit Stichbogenfenstern mit putzbündigen Steingewänden mit blockhaften etwas vortretenden Sohlbänken und Ladenfalz, Isolierglasfenster mit Kreuzsprossen zwischen den Gläsern, Brettläden. Das rechte Fenster sichtbar schmaler analog dem Hauseingang. Das Türgewände für die örtlichen Verhältnisse ungewöhnlich reich. In den Ecken aufgesetzte flache Halbkugeln mit erhabenem Zentrum, fast abstrahierend reliefiert: Zungenblüten um eine erhabene Mitte, Röhrenblüten darstellend, wie bei Margeriten; davon senkrecht nach unten gehend flacher, vertieft abgesetzter Halbrundstab; abgesetzter $\frac{3}{4}$ -Rundstab an der Kante des Stichbogensturzes. Aufgesetzter «Schlussstein»: Im Sturz ansetzendes nach oben an die Front und noch leicht darüber hinausragendes Inschriftfeld mit scharriertem Rand und Erbauerinschrift «HI 1823 SHW», zwischen den Buchstaben über der Jahreszahl ein Metzgerbeil. Das Inschriftfeld seinerseits erinnert fast ein wenig an das Metzgerbeil. Ökonomie heute ausgebaut. Rundbogentor mit Steingewände, abgefast in Nase endend, Stalltüre und -fenster rechteckig mit Steingewänden, darüber Holzwand zum ehem. Heuraum, jetzt mit zwei nebeneinanderstehenden gekuppelten, gesprossenen zweiflügligen Fenstern. Seite zu den Nutzgärten: Durch die gestaffelte Bauweise ist rückseitig die Wohnteilgiebelseite etwa zur Hälfte freistehend. Je zwei Fenster in den Vollgeschossen und den beiden Dachgeschossen, im Giebel Zwillingsfenster. Traufseite dreiachsig, auf den zwei Achsen gegen die Ökonomie mit Terrassenvorbau auf Stahlstützen unter herabgezogenem Dach, hier auf Holzstützen, Terrassenbrüstung aus Brettchen mit Zwischenräumen. Alle Fenster rechteckig mit leicht über den Putz erhabenen Stein- oder Kunststeingewänden, im Übrigen wie strassenseitig. Ökonomie im OG mit Holzschalung wie an der Strasse, EG mit modernem Verbindungsbau zu einem hinterliegenden Schopfbau. Terrasse mit gestrichener Sichtbetonbrüstung, darüber wie beim Wohnteil Dach etwas herabgezogen. Im leicht zurückgestuften EG ein Fenster und eine Türe mit Gewände gefasst. Dach isoliert und ausgebaut mit je zwei kupferverkleideten Gauben pro Seite, beim Wohnteil Giebel-, bei der Ökonomie Schleppgauben, rückseitig hier noch zwei kleinere Schleppgauben im 2. DG, alle am Fusspunkt ins Dach eingeschnitten. Hölzerner Schopfbau mit Firstrichtung quer zur Ökonomie unter ausladendem Rafendach mit vorstehenden Pfetten und Flugrafen und Falzziegeldach, zum Hof Vorschermeren auf Streben und Flugpfette. Hölzernes Traggerüst auf Betonsockeln, Wände Lattenverschlag, zum Hof mit zwei nach aussen aufschlagenden Türen mit Bandeisen.

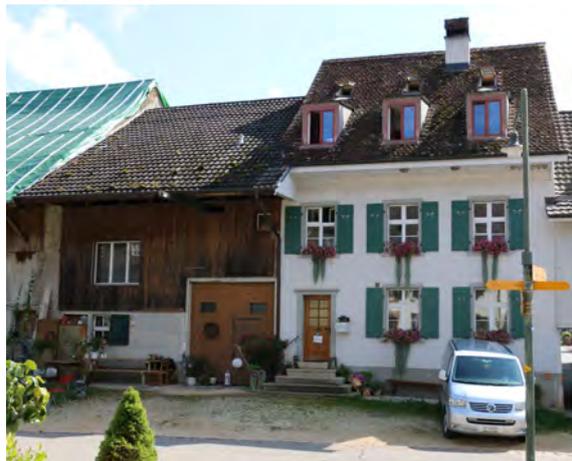
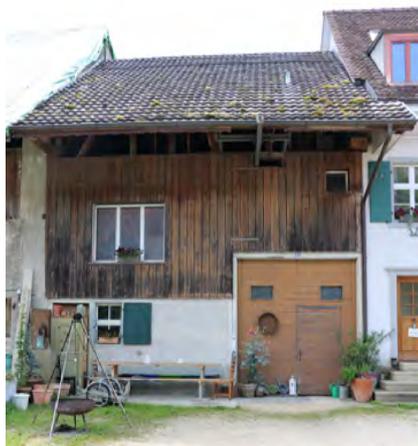
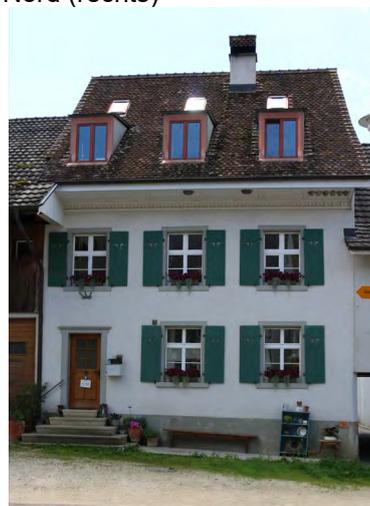
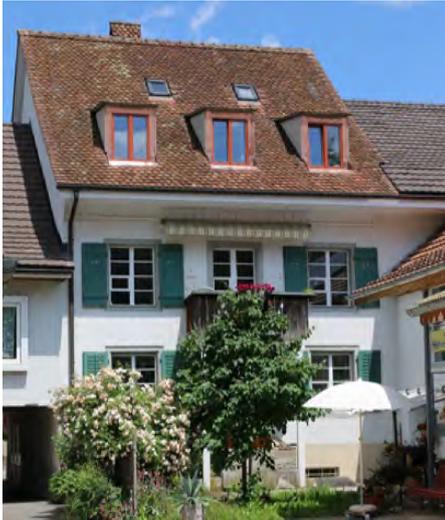
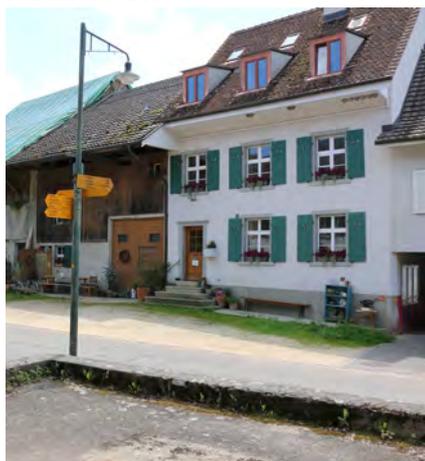
Zweiteiliges Mittertennbauernhaus, Ökonomie unter ca. 1 m tiefer sitzendem First und mit geringerer Dachneigung. Wohnteil: Zweigeschossiger Mauerbau unter Satteldach (Rafen) mit Biberschwanzdoppeldeckung, gefeldert verschalten Dachuntersichten und Leiterfries als Abschluss zur Hauswand. Trauffassade dreiachsig, Rechteckfenster mit putzbündigen Steingewänden und blockhaft leicht vorstehenden Fenstersimsen, gesprossete Kreuzstockfenster mit festem Kämpfer, Brettläden mit ausgesägtem Ziermotiv. Eingang über fünfstufiger Pyramidentreppe, da Keller aus dem Gassenniveau emporragend; Türgewände aus Stein, Kanten abgefast, Sturz seitlich leicht überstehend mit profilierter Verdachung. Türe mit profiliertem Sockel und zwei überschobenen Füllungen im unteren Teil, könnte bauzeitlich sein und modernisiert (sechsteilige Glasfüllung in der oberen Hälfte). Rückseite dreiachsig, Rechteckfenster mit putzbündigen Steingewänden und Ladenfalz, im EG im Putz ertrunken, EG mit Jalousieläden, OG mit Brettläden (Einschubleiste auf der falschen Seite; seitenverkehrt eingehängt?). Fenster zweiflügelig, mit Sprossen viergeteilt und jeweils einem Lüftungsflügel pro Fenster (bauzeitlich oder nach solchem Vorbild?). Dach ausgebaut (wohl von innen isoliert, da schlanker Dachüberstand) und auf beiden Seiten drei Flachdachgauben mit Kupferfronten und hochrechteckigen sprossenlosen Fenstern, im 2. DG drei Dachflächenfenster je über einer Gaube, rückseitig nur zwei in den Achsen zwischen den Gauben.

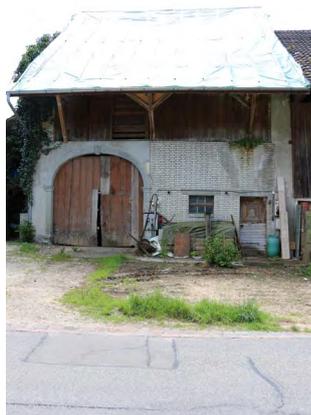
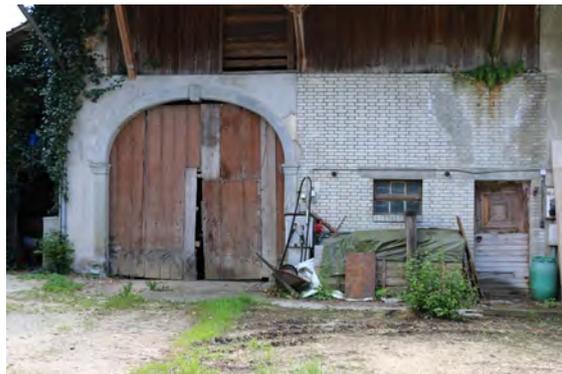
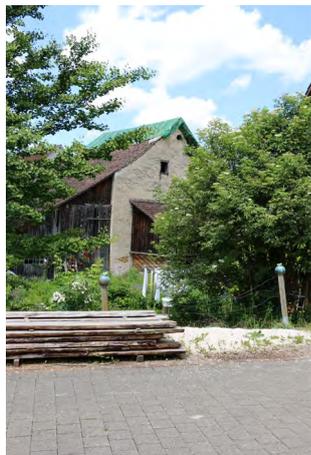
Unklar, worauf die GeoView-Datierung beruht, die Scheunentorform wäre auch 1856 bereits möglich. Die bauliche Lücke zwischen Nr. 88 und Ruebgasse 100 lässt im ersten Moment an eine Mittertennscheune zu einem abgegangenen Wohnteil denken, gegen einen ehem. Wohnhausanbau spricht die Giebelwand mit dem ungestörten Putz und den stark verwitterten Holzgewänden der beiden Giebelöffnungen. Plastikabdeckung und Situation vor dem Haus erwecken nicht den Eindruck laufender Bauarbeiten des Dachdeckers. Es ist zu befürchten, dass der Bau langsam dem Zerfall preisgegeben wird (Wasserschaden über der Stalltüre mit Bewuchsfolgen am oberen Ende der Kalksandsteinwand, Efeubewuchs an der Ecke zu Ruebgasse 100a). Der Bau bildet, abgesehen vom Schopfanbau Ruebgasse 100a, den städtebaulich wichtigen oberen Abschluss der Bauzeile Nr. 83-88, die die Hirschengasse vom Nutzgartenbereich trennt.

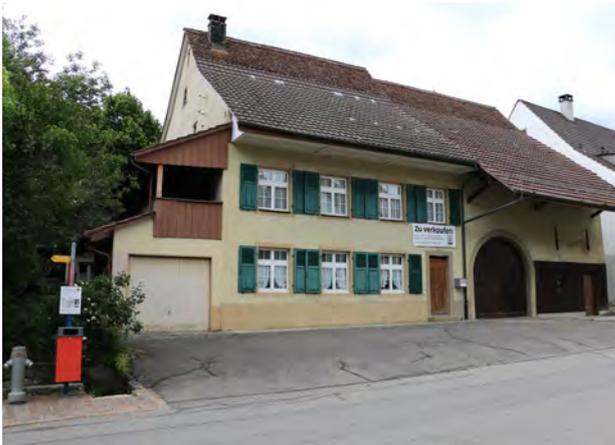
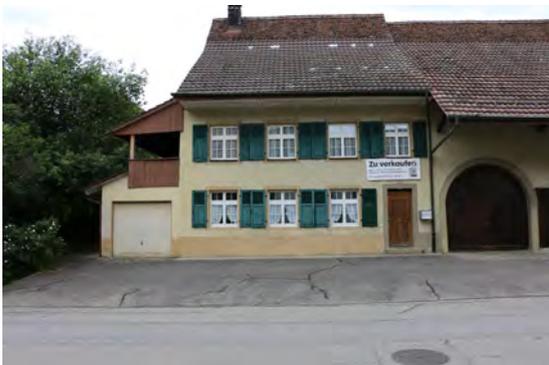
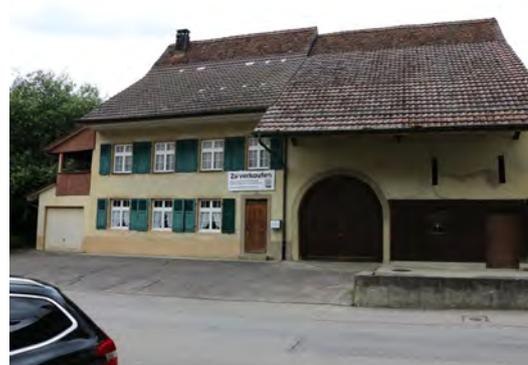
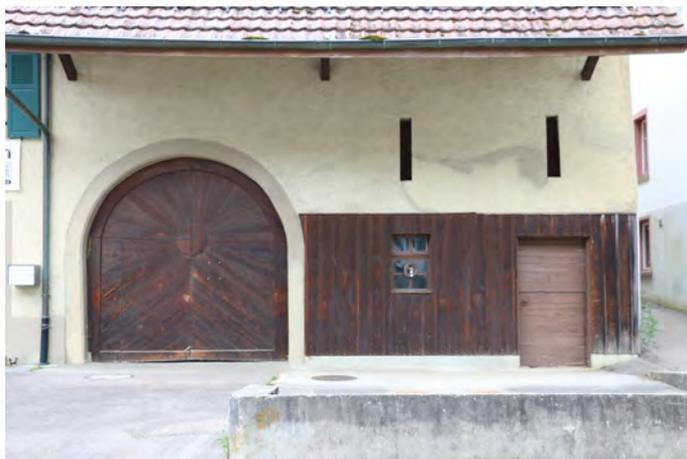
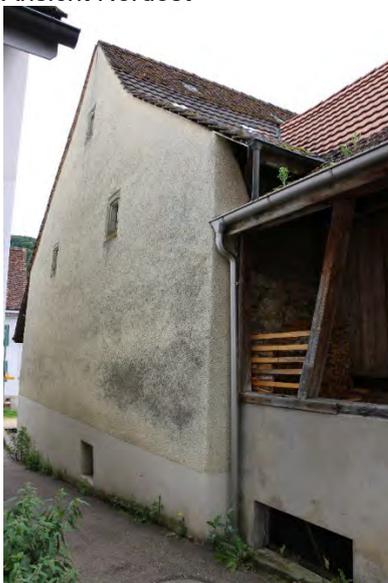
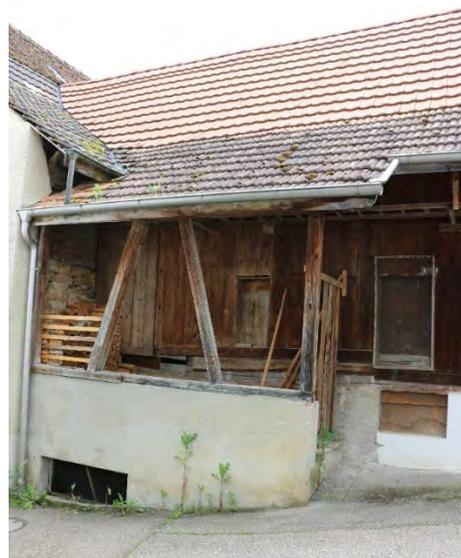
Traufständiger zweigeschossiger Mauerbau unter Satteldach (Sparren mit Aufschieblingen), oberster Bereich über den Aufschieblingen mit Biberschwanzdoppeldeckung sonst Falzziegel. Gefelderte verschalte Dachuntersicht am Wohnteil, vierachsige Trauffassade mit Rechteckfenstern und putzbündigen Steinfassungen, Läden mit Rahmen und Füllung, im oberen Teil mit unbeweglichen Lamellen. Kreuzstockfenster mit festem Kämpfer, Flügel mit Kreuzsprossen in der Isolierverglasung (nach Vorbild der alten Fenster?). Fenster über dem Hauseingang etwas schmaler und von gleicher Breite wie der Hauseingang. Haustüre in biedermeierlicher Art mit Rahmen und vier Füllungen, die unteren beiden überschoben mit profiliertem Abschluss oben und unten, die oberen mit Absatz leicht gefast, darüber unterteiltes Oblichtfenster. Giebelseitige Laube im OG unter Pultdach mit Falzziegeln, im EG mit vorkragender Garage unterbaut, deren Falzziegelpultdach auf halber Höhe an die Laubenbrüstung aus stehenden Brettern stösst. Giebelfeld s. Scheune, ansonsten und rückseitig wegen Bewuchs nicht einsehbar.

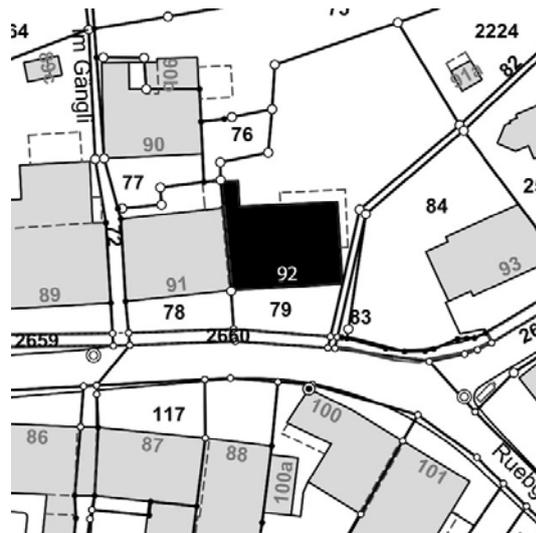
Zweigeschossiger, traufständiger Mauerbau unter Satteldach (Sparren mit Aufschieblingen, beim Wohnteil strassenseitig höher ansetzend) mit Biberschwanzdoppeldeckung, rückseitig einheitliche Dachfläche, am Wohnteil etwas stärker herabgezogen. Wohnteil mit vierachsiger Trauffassade, Rechteckfenster mit putzbündigen Steingewänden mit Ladenfalz, zweiflügelige Fenster, mit Sprossen dreigeteilt, Läden mit Rahmen und Füllung, Hauseingang mit Oblicht, Fenster darüber von gleicher Breite und etwas schmaler als die übrigen. Giebelseite mit zweigeschossiger Laube, weiterem Eingang und zwei Fenstern mit Läden im EG, direktem Zugang zum OG über nachträgliche Treppe (bis zum Umbau 1966 Emporentreppe in der Kirche), auch hier neben dem Eingang drei weitere Fenster, zwei davon mit Läden. Laubenbrüstung mit stehenden Brettern, einzelne ziergesägt, Pultdach mit Biberschwanzdeckung. Direkt darüber zwei weitere Fenster (hier mit blockhaft vorstehenden Fensterbänken) mit Läden, hoch im Giebel zwei Kleinfenster in der Firstachse. Rückseiten kaum einsehbar, weitere Laube hinter dem Wohnteil (über Eck mit der Giebellaube verbunden) mit Abgang ins EG; bei der Ökonomie, angrenzend an Nr. 91, kleiner Anbau unter abgeschlepptem Dach. Scheune mit steingefasstem Rundbogentor und ebensolcher Stalltüre. Bretttor an der Scheune mit Mannstür. Über dem Stall zwei Lüftungsschlitze (überwachsen, vermutlich steingefasst) zum Heuraum. Erstes DG beim Wohnteil ausgebaut, auf Wohnteil und Scheune je zwei hölzerne Giebelgauben zur Strasse und rückseitig mit zweiflügeligen Fenstern mit zwei Quersprossen und brettverschaltem Giebeldreieck, beim Wohnteil sind die Gauben strassenseitig leicht ins Dach eingeschnitten. Gem. Auskunft des Eigentümers wurde das Innere 1985 grundlegend erneuert, wobei die räumliche Struktur weitestgehend erhalten blieb. Bei Heyer wird noch ein Stubenofen mit Inschrift «1828 HC» erwähnt, dessen Sandsteinplatte mit der Jahreszahl leider gerissen war und ersetzt werden musste. Die Kombination Backofen /Herd (mit Einfeuerung Kunst) ist im EG und im OG erhalten. Der rückseitige Laubenanbau und der kleine Scheunenanbau entstanden 1985. Die Scheune ist mit den Gauben lediglich zum noch nicht realisierten Ausbau, vorbereitet. Vor dem Wohnteil liebevoll angelegter Buchsbaumgarten.

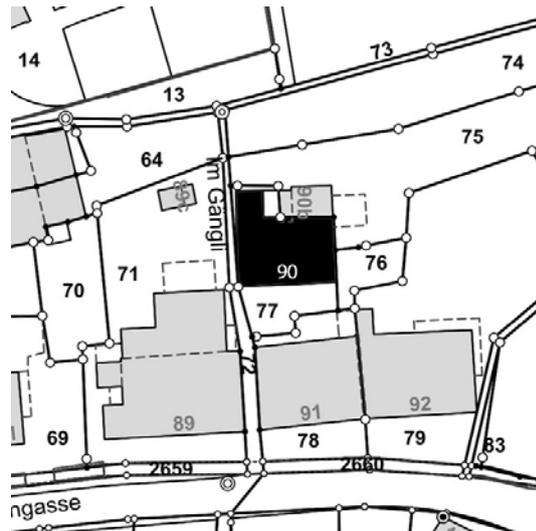
Wohnteil eines ehem. Mittertennbauernhauses, traufständig am Hang hinter Hirschengasse 91 mit kleinem Hofraum zu diesem. Talseitig dreigeschossiger Mauerbau unter Satteldach (Sparren mit Aufschieblingen) mit Falzziegeln und gefeldert verschaltes Dachuntersicht, mit rundbogigem Kellereingang, das postgotische Steingewände abgefast und nach unten in Nase endend. Traufseite darüber zweiachsig, mit Rechteckfenstern mit putzbündigen Kunst?-Steingewänden gestuften Bänken mit Simsplatte und Ladenfalz, im OG Sohlbänke mit konischen Würfelkonsolen, Fenster (eines davon dreiflügelig) ohne Sprossen, moderne Brettläden aus gefasteten Brettchen (wie Fastäfer). Giebelseite: EG mit Hauseingang unter Glasvordach und Fenster mit vorgesetztem Gitter, OG mit drei, 1. DG mit zwei Fenstern (hier mit Putzlaibungen) in der Art wie an der Traufseite. Rückseite einst wohl mit zweigeschossiger Laube. Heute ist das einheitliche Dach der beiden Hausteile über einen Holzvorbau mit Brüstungsmauer herabgezogen. Im Bereich der Hausgrenze ist das Dach ausgeschnitten und für beide Seiten ein gemeinsamer, zum Haus zurückgestufter Balkon mit Staketengeländer angelegt.

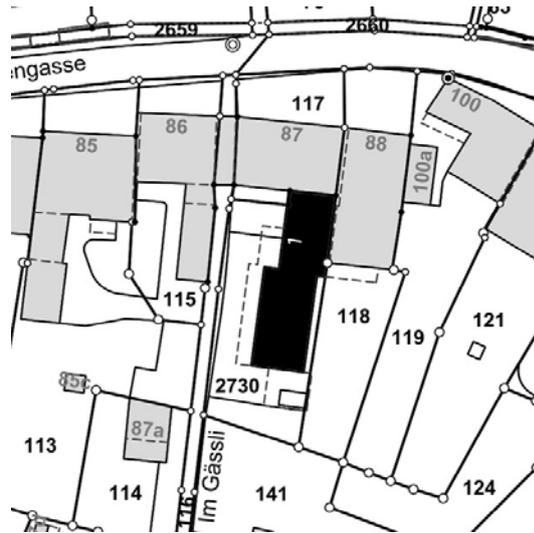
Mauerbau traufständig zu Im Gässli, mit Querfirst knapp über der rückseitigen Traufe der Ökonomie von Hirschengasse 87 ansetzend. Zweiteiliger Bau, Teile seitlich leicht gegeneinander versetzt unter Satteldach (Rafen). Zum Gässli hin mit Aufschiebling und Vorschermeren mit Falzziegeldeckung. Der hintere Teil zu Nr. 87 wohl jünger.

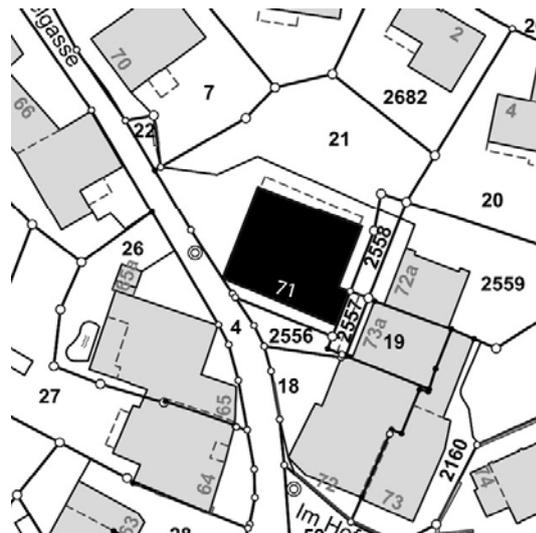
A Objekt	
Objekttyp	Mittertennbauernhaus
Adresse	Im Hof 71
Parzelle-Nr.	21
Bauzeit	1827

Das Haus steht übereck am Übergang von Im Hof zur Grendelgasse. Der First verläuft quer zu den Nachbarbauten; damit steht das Haus schräg traufständig zur Gasse. Durch die Hanglage ist das Kellergeschoss ebenerdig zugänglich, was der Trauffassade ihren hochaufragenden Charakter verleiht. Satteldach (Sparren mit Aufschieblingen, bei der Scheune rückseitig wohl vom First her) mit Falzziegeln. Weit vorkragender Dachrand mit durchgehender Traufe vor Wohnteil und Ökonomie und verschalter gefelderter Dachuntersicht.

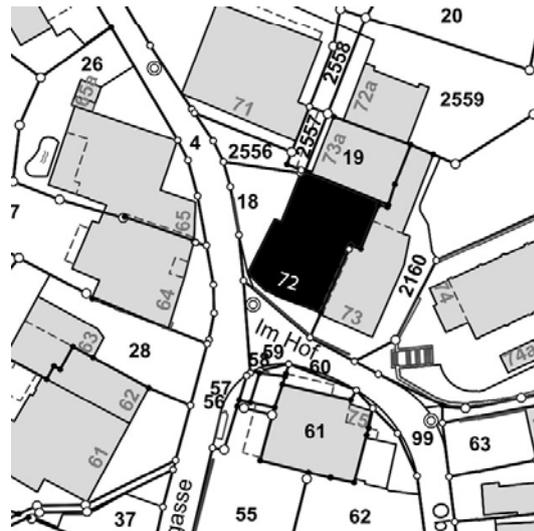
Dreigeschossiger Mauerbau unter Satteldach (Sparren mit Aufschieblingen) mit Krüppelwalm und Falzriegeln, giebelständig zur Gasse. Dreiachsige Front, nachträglich um einen einachsigen Anbau erweitert. Hauseingang im EG mit Rundbogentür (Blatt erneuert), das Steingewände gefast und in Nase endend. Daneben ein kleines Lüftungsfenster mit Steingewände, dann folgt ein Fenster mit gotischem Steingewände mit Ladenfalz und Hohlkehle, in Nase endend. Das Fenster ist ungefähr von gleicher Höhe wie die übrige Befensterung, aber nur einflügelig. In der dritten Achse ein Rechteckfenster mit putzbündigem Gewände, blockhaft vorstehender Sohlbank, Ladenfalz und Läden mit unbeweglichen Lamellen (wohl Aluminium). Fenster von gleicher Art sind im 1. und 2. OG in drei Achsen angeordnet. Die erneuerten Fenster zweiflügelig mit Zwischenglasquersprosse auf $\frac{2}{3}$ -Höhe (Kunststoff?). Am Sturz über dem mittleren im 1. OG die Jahreszahl 1778. Im Giebel unter dem Krüppelwalm zwei steingewändete Lüftungsfenster. Die Traufseite gegen Nr. 73 fensterlos, die beiden Häuser stehen in einem Abstand von unter 1 m, wie bei sog. Ehrgräben in ma. Städten. Die einachsige Erweiterung gegen Westen weicht wegen des Strassenverlaufs schräg nach hinten zurück; das Dach ist davon nicht betroffen und bildet eine vorspringende Ecke. Zwei Fenster im 1. und 2. OG sind wie die übrigen, im EG lediglich ein kleines Fenster mit putzbündigem Gewände, Ladenfalz und bauzeitlichem Steckgitter. Die ganze Giebelseite bedeckt ein einheitlicher Besenwurfverputz.

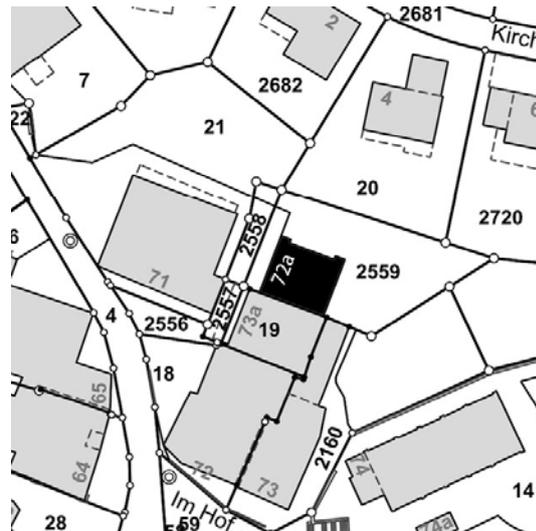
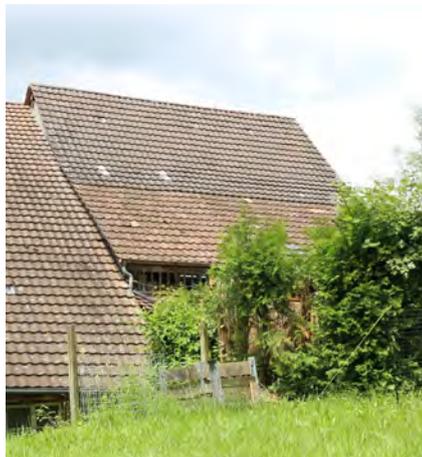
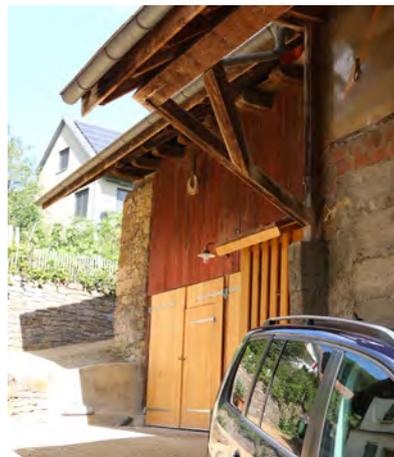
A Objekt
 Objekttyp Scheune
 Adresse Im Hof 72a
 Parzelle-Nr. 2559
 Bauzeit 1850?

Unter falzziegelgedecktem Satteldach (Sparren mit Aufschieblingen) mit nach hinten im oberen Bereich offenem Dachraum an Nr. 73a angebaut. First geringfügig höher als derjenige von Nr. 73a. Hangseitiger Giebel gemauert (Kalkbruchstein). Traufseite gegen Nr. 71 mit neuen Toren (Holz noch nicht bewittert), das hangseitige mit zwei Flügeln aus vertikalen Brettern und Mannstür, nach aussen aufschlagend mit horizontalen, noch glänzenden (feuerverzinkten?) Türbändern. Das Tor gegen Nr. 73a von gleicher Art und Höhe, ein- oder zweiflügelig (nur der Ansatz sichtbar). Darüber ist die Wand bis unter den offenen Vorschermen mit vertikalen Brettern verschalt. An Nr. 73a anschliessend kleiner ca. torhoher Lattenverschlag mit Ziegelabdeckung unter dem Vorschermen. Von öffentlich zugänglichem Standort sonst kaum einsehbar.

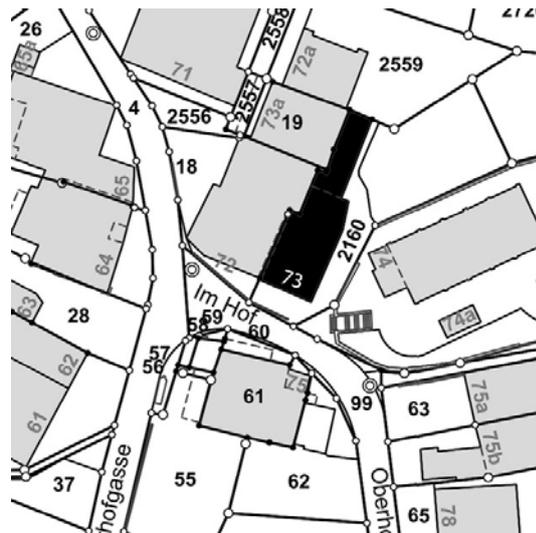
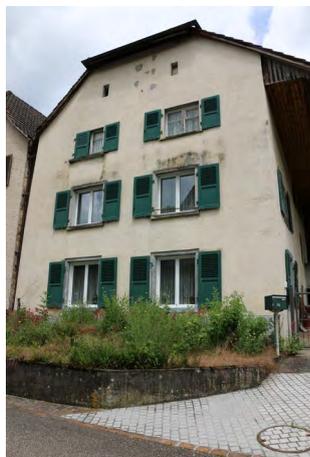
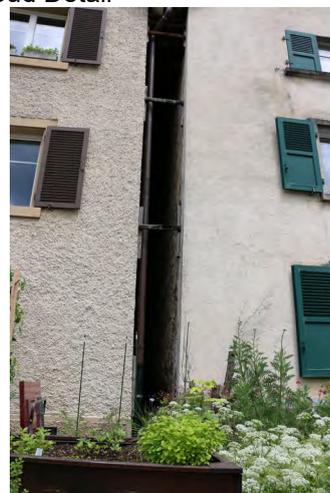
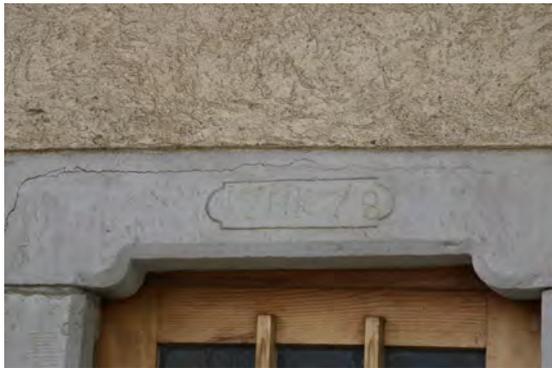
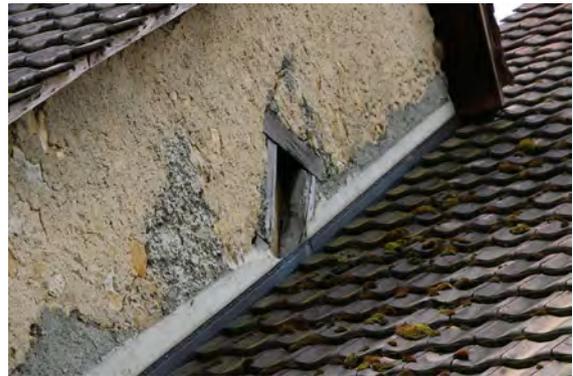
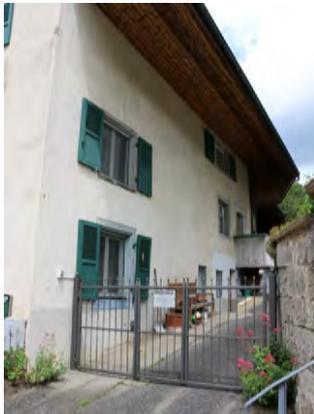
Dreigeschossiger Mauerbau unter Satteldach mit Krüppelwalm und Falzziegeln, giebelständig zur Gasse. Giebelseite zweiachsig mit Rechteckfenstern mit Läden mit Rahmen und Füllung, im oberen Teil unbewegliche Lamellen (Aluminium?). EG mit Holzgewänden, im Putz ertrunken, Fensterbänke blechverkleidet, 1.OG Gewände (Stein oder Zement?) leicht vorstehend, Bänke stärker, 2. OG, weniger hoch, Putzgewände und unterschiedlich starke Fensterbänke, wohl Zement. Fenster EG und 1. OG zweiflügelig ohne Sprossen (Kunststoff?), im 2. OG Holz-DV-Fenster mit einer Quersprosse auf $\frac{2}{3}$ -Höhe und Lüftungsflügel. Im Giebel zwei Lüftungsöffnungen mit Putzlaibungen. Die Traufseite gegen Nr. 72 fensterlos, die beiden Häuser stehen in einem Abstand von unter 1 m, wie bei sog. Ehgräben in ma. Städten. Traufseite zur Kirche: Erste giebelnahe Achse mit je einem Fenster im EG und 1. OG mit Holzgewände, Fenster und Läden wie Giebelseite. Mittlerer Bereich ohne Fenster, nach hinten im 1. OG ein Fenster und fast an der Hausgrenze Eingang; Fenster mit Holzgewände mit Ladenfalz und verwaisten Ladenkloben, zweiflügeliges Fenster mit zwei Quersprossen und zwei Lüftungsflügel. Darüber im 2. OG querrechteckiges Fenster mit Putzlaibung und Kunststeinbank, Zweiflügel Fenster ohne Sprossen, Laden mit unbeweglichen Lamellen (Aluminium?), wohl Mitte 20. Jh. Eingang von der Hangseite her über einfache Holztreppe und Podest auf Holzstütze mit geschlossener Brüstung aus stehenden Brettern. Türgewände Stein mit Schulterbogensturz, dessen Kante abgefast und ebenso die seitlichen Gewände, die schon auf Brüstungshöhe in Nasen enden. Im Sturz in feinem Rahmen die Inschrift «17HK78». Im EG fast unter dem Podest Türe mit Putzlaibung und gegen vorne zwei ebensolche Fenster mit modernen Gittern, grossflächiger Putzersatz weist auf jüngste Änderungen hin. Türe leicht in den Hang eingetieft, kleiner Vorplatz mit Flügelmauer aus Ort beton. Heyer sah vor 1986 noch einen unteren Eingang mit Inschrift «IF». Dachuntersicht verschalt. Am hangseitigen Ende Windschirm aus senkrechten Brettern zur Überbrückung der Differenz zur tieferliegenden Traufe des nächsten Gebäudes. Rückseitig ist ein Stück Giebelwand sichtbar mit einem Lüftungsfenster mit Holzgewände und dem wohl ältesten, am Haus noch vorhandenen Putz. (An Giebel- und Traufseite Abrieb mit Negativkorn in der Art der 50er-Jahre.) Von der dahinterstehenden (umgenutzten) Scheune mit weit herabgezogenem isoliertem Dach gehört der unterste, rund 7 m breite Teil (Vorderhaus 9 m breit) noch zu Nr. 73. Auf der halben Haustiefe mit zweigeschossigem Mauerwerk bis unters Dach und mit dem Vorderhaus leicht abgewinkelt fluchtend. Über dem Sockel mit Kellerfenster zwei Fenster im EG, zwei- und einflügelig, mit putzbündigen Holz?-Gewänden (das grössere mit vorstehender und seitlich überstehender Fensterbank aus Stein) mit Brettläden mit Einschubleisten (wohl 19. Jh.), historisches Fenster mit drei Quersprossen beim zweiflügeligen sichtbar. Darüber zwei querrechteckige zweiflügelige Fenster (20. Jh.) ohne Sprossen von einer Holzstütze getrennt, die anderen beiden Seiten Stein, wohl Überreste einer früheren Fensterform. Die andere Hälfte als nach vorne offener überdeckter Raum. Hier ist die vorspringende Mauerecke von Nr. 73a sichtbar dessen abgeschlepptes Dach einen gut 3 m tiefen Anbau deckt, der ebenfalls noch zu Nr. 73 gehört. Nach aussen zum Hang ist der Anbau behelfsmässig mit Wellscobalit und alten Fensterflügeln abgeschlossen.

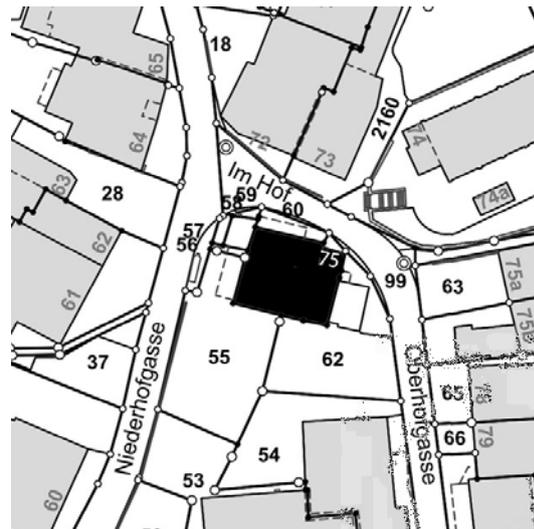
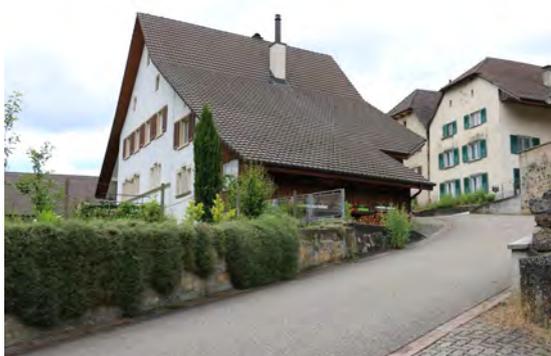
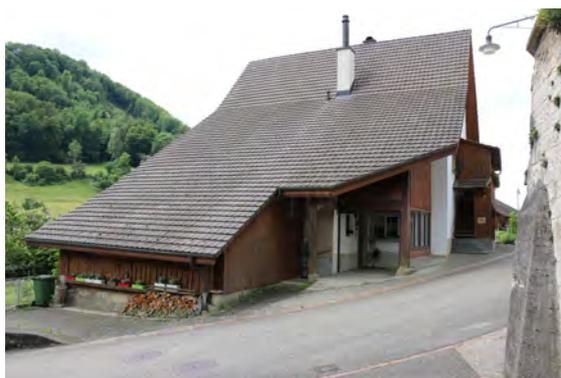
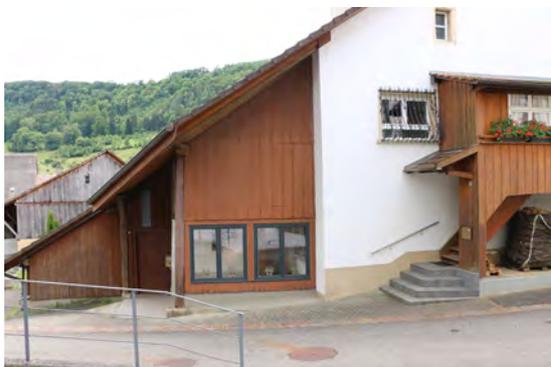
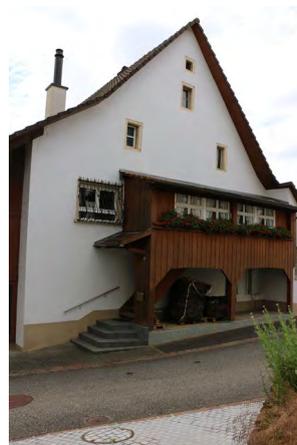
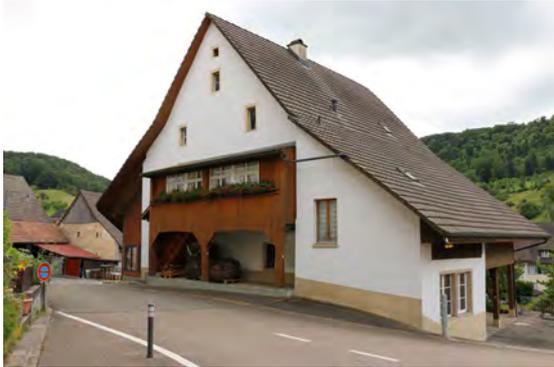
Der Mauerbau unter Satteldach (Sparren mit Aufschieblingen) mit Falz- und Ortziegeln steht am höchsten Punkt innerhalb des Bogens, den die aufsteigenden Nieder- und Oberhofgasse mit ihrer Verbindung Im Hof am oberen Ende formen. Somit steht das Haus jeweils traufständig an der Nieder- und der Oberhofgasse und giebelständig an Im Hof. Doch die eigentliche Schauseite, also die Fassade, ist die südliche Giebelseite, die über dem grossen Garten am Hang freisteht. Durch die Hanglage ist das Kellergeschoss vom Garten her ebenerdig zugänglich, das Gebäude erscheint hier dreigeschossig und noch imposanter als es wegen seiner grossen Grundfläche ohnehin schon ist. Das freistehende Kellergeschoss ist vom öffentlichen Raum kaum einsehbar. Im EG umzieht ein Steingesims mit Hohlkehle (mit moderner Blechabdeckung?) das Gebäude, an der Traufseite an der Niederhofgasse beginnend bis ans östliche Ende des Kernbaus. Darauf stehen dreiteilige gotische Stufenfenster, eines im östlichen Bereich und zwei gekuppelte gegen Westen, die so ein sechsteiliges Prachtfenster bilden, dahinter einst zweifellos der wohl wichtigste Raum des Hauses. Im westlichen dieser beiden Kuppelfenster ist im Sturz des erhöhten Mittelteils die Jahreszahl 1588 eingehauen, wohl das Erbauungsjahr des ganzen Hauses. Die Fenster entsprechen dem Kanon des gotischen Vokabulars: Kräftige Hohlkehlen rahmen die Fenster und enden in den typischen Nasen, die Rahmen der äusseren beiden Fenster überschneiden den Rahmen des höheren Mittelfeldes und enden gut sichtbar als überstehender Stumpf. Im Übrigen haben die Fenster einen Ladenfalz, aber keine Läden. Das obere Wohngeschoss zeigt vier wesentlich jüngere, zweiflüglige Rechteckfenster mit putzbündigen Gewänden und blockhaft vorstehenden Sohlbänken, deren leicht angehobenen seitlichen Ecken und die unterseitig eingefräste Nut mit Tropfkante einen Ersatz nach der Mitte des 20. Jh. vermuten lassen (Kunststein?). Die Läden mit unbeweglichen Lamellen datieren ebenfalls aus dem späteren 20. Jh. und dürften aus Aluminium sein. Die Fenster selber wohl Kunststoff mit Zwischenglassprossen, die gotischen Fenster mit Kreuzsprossen achtgeteilt, die zweiflügligen mit Quersprosse auf $\frac{2}{3}$ -Höhe. Im ersten DG stehen zwei gotische Lüftungsfenster mit abgefaster Kante und Nase, eigenartigerweise aber ohne Sims. In der Firstachse darüber zwei weitere ähnliche, dasjenige ganz zuoberst unter dem First könnte der Einflug eines einstigen Taubenschlags sein. Gegen Osten wurde das Haus um einen gemauerten Anbau unter abgeschlepptem Dach erweitert, die beiden Geschosse liegen gegenüber dem Kernbau eine halbe Etage tiefer. Im EG wiederum ein gotisches Stufenfenster, hier aber ohne Ladenfalz und Rahmenüberschneidung des Mittelfeldes, die Fensterbank mit Hohlkehle (mit moderner Blechabdeckung?) beschränkt sich hier auf die Fensterbreite; im OG ein Fenster wie beim Kernbau. Anschliessend Holzschopf über Sockelmauer unter dem weiter bis auf EG-Niveau abgeschleppten Dach, frontseitig stehende Holzverschalung, der Zugangsbereich anschliessend an den Maueranbau in Nische zurückgestuft. Traufseite zur Oberhofgasse mit durchlüfteter Schalung.

Stattliches, giebelständiges Wohnhaus, ehemaliger Meyerhof. Noch einige spätgotische Fenster erhalten. In giebelseitigem sechsfach Staffelfenster 1558i. In Stube offenbar Fenstersäule. Im Innern aber erneuert. Ökonomie 75a und 75b (KDM). GFM: Grosszügiges Steingebäude mit Ziegeldach.

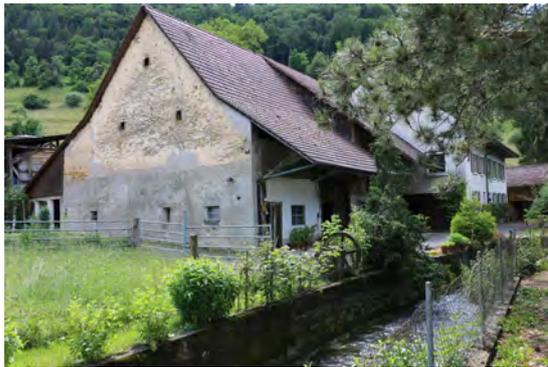
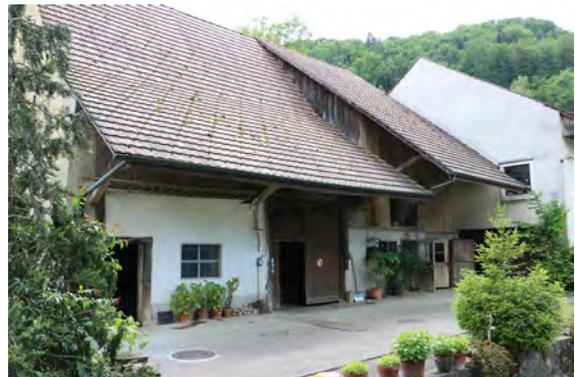
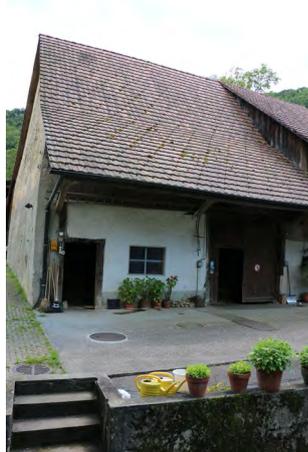
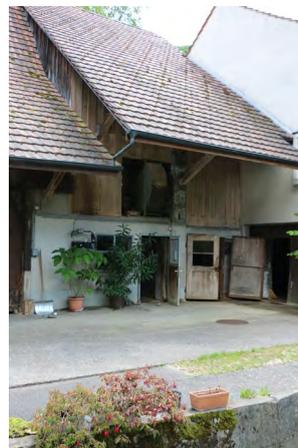
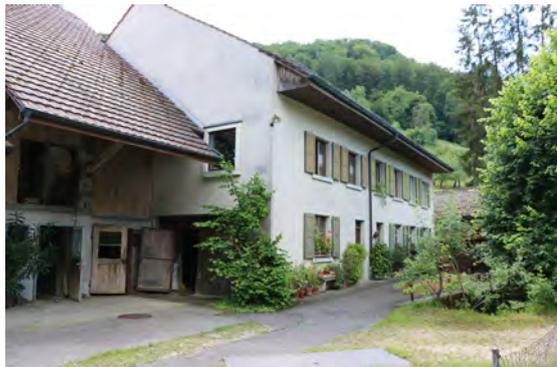
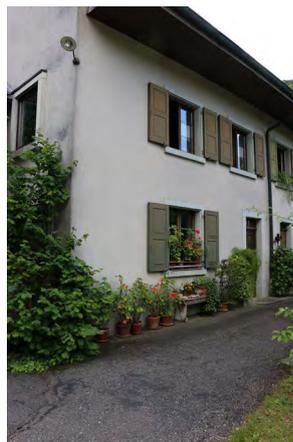
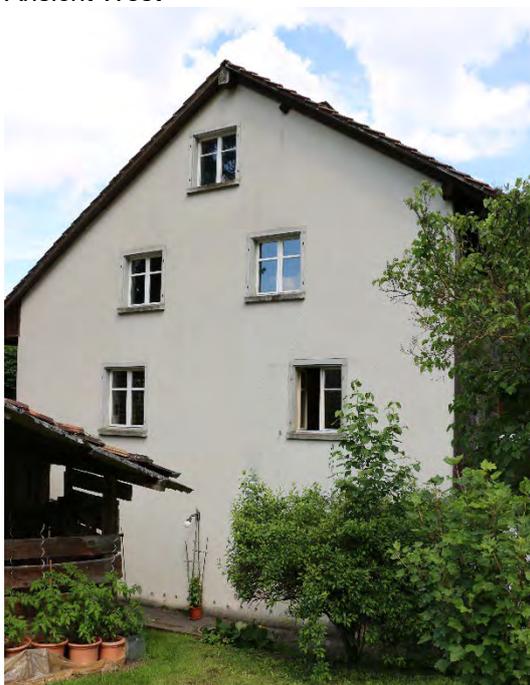
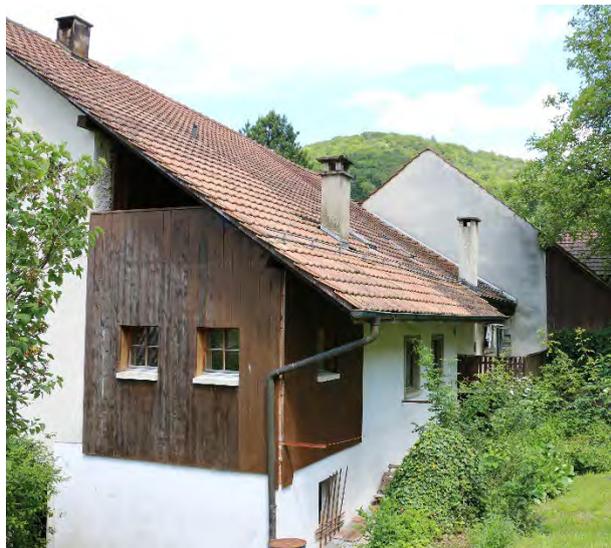
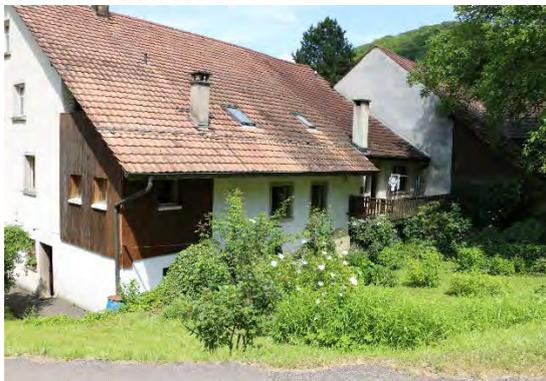
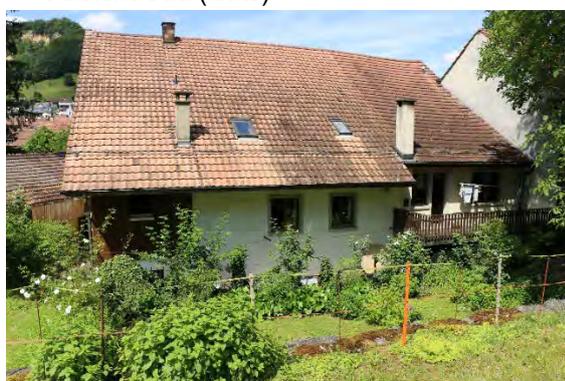
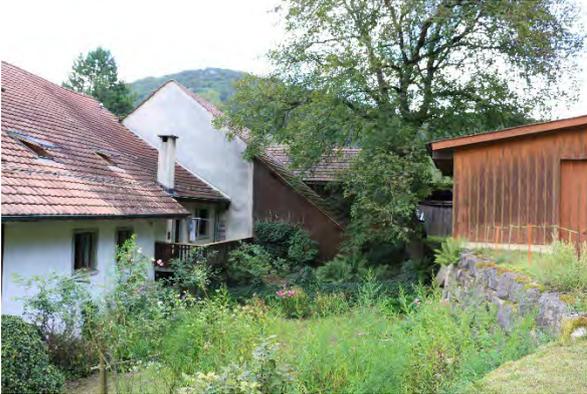
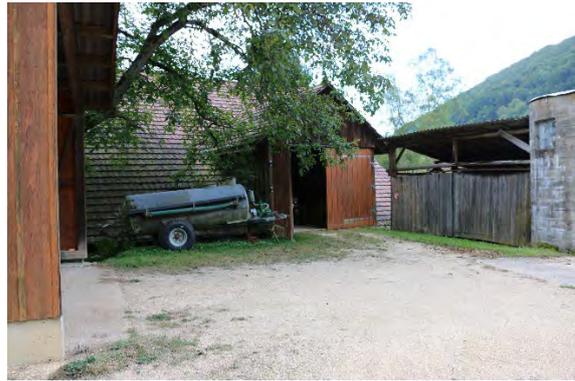
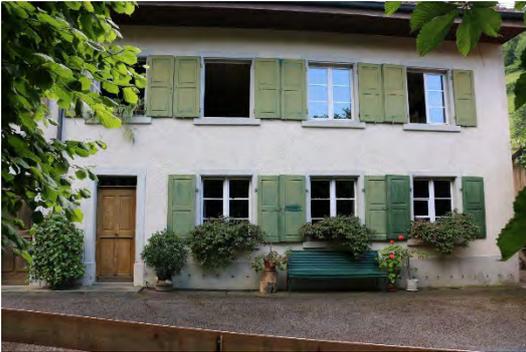
Mehrteiliger Gebäudekomplex traufständig links der Ergolz. Westteil: Zweigeschossiger Mauerbau mit Kniestock unter Rafendach mit Falzziegeln. Wohnteil mit vierachsiger Trauffassade, Rechteckfenster mit putzbündigen Steingewänden mit blockhaft vorstehenden Fensterbänken und Ladenfalz, zweiflüglige Fenster mit zwei Quersprossen, im EG mit Lüftungsflügeln, im OG mit Zwischenglassprossen, Läden mit Rahmen und Füllung, Hauseingang mit Eichentüre mit Rahmen und unten zwei überschobenen Füllungen mit profiliertem Abschluss unten und oben, zwei Füllungen oben mit Absatz und Fase, darüber vierteiliges Oblicht. Giebelseite zweiachsig, auch im Kniestock, darüber weiteres Fenster im Giebel, Gewände mit leeren Löchern für Ladenkloben, Läden fehlen. Gebäudecke zum Hang ab 1. OG mit geschlossener Brettschalung und Fenstern (wohl jünger, an Stelle von einstiger Laube?), daneben an der Traufseite zum Hang zwei weitere Fenster im hier wieder gemauerten Bereich. In der Stube Kachelofen mit Jahreszahl 1818 und Reliefkacheln mit Mühlerädern. Unter gleichem Dach nach Osten zweiachsige Trauffassade der ehem. Mahlstube, Eingang und Fenster analog Wohnteil. Am Giebel um fast die halbe Haustiefe zurückversetzt schliessen die Ökonomiebauten an. Am freistehenden Giebelteil Doppeltor im EG und im OG modernes «Blumenfenster» mit stark vortretendem Kunst?-Steingewände. Die Ökonomie unter durchlaufendem First mit Falzziegeldeckung. An die Mahlstube anschliessend das ehem. Radhaus: EG gemauert, OG mit Holzverkleidung. Rafendach mit strebengestütztem Vorschermen. Nach Osten folgt unter steilerem Sparrendach mit Aufschieblingen die Mittertennscheune. Stallwand gemauert, darüber und über dem Tenntor belüftete Brettverkleidung zum Heuraum. Giebelseite mit Zementputz im Stallbereich und wohl nachträglichen Stallfenstern, darüber bauzeitlicher Kalkputz, drei kleine Öffnungen im Giebel zur Heuraumbelüftung. Zum Hang unter abgeschlepptem Dach eingeschossiger Anbau, gemauert mit Türe und Fenster (Stall?), darüber zum Dach mit Holzverschalung. Rückseitig zum Hang Querfirst mit direkter Einfahrt in den Heuraum. Im und um das Haus diverse Teile der ehem. Mühleninstallation. Am Hang ist der ehem. Mühlenkanal im Geländere relief noch ablesbar.
