Inhaltsverzeichnis

Einleitung

Der Regierungsrat sowie die kantonale Abteilung Ortsplanung haben die Gemeinde Rothenfluh mehrfach aufgefordert, eine detaillierte Ortskernplanung zu erarbeiten. Diese ist entscheidend, um den national bedeutenden Ortskern qualitativ zu erhalten und langfristig zu pflegen. Eine zentrale Voraussetzung für die Kernzonenplanung ist eine fachlich fundierte Bewertung der Bausubstanz, welche auf einer umfassenden Bestandesaufnahme der schützenswerten Bauten und Anlagen basiert. Das Inventar ermöglicht eine fachlich begründete Zuordnung der Gebäude in unterschiedliche Schutzkategorien, welche letztlich als Grundlage für die eigentümerverbindliche Umsetzung im Nutzungsplanverfahren dient.

Die erfolgte Inventarisierung umfasst alle Bauten, Anlagen und Brunnen innerhalb der Kernzone und des ISOS-A-Perimeters von Rothenfluh. Die Einzelobjekte wurden anhand eines festen kultur- und architekturhistorischen Kriterienkatalogs dokumentiert und bewertet. Die mit einem Schutzstatus versehenen Bauten sind für Rothenfluh von kulturhistorischer Bedeutung. Das vorliegende Bauinventar ergänzt das kantonale Bauinventar (BIB) sowie das Inventar der schützenswerten Ortsbilde

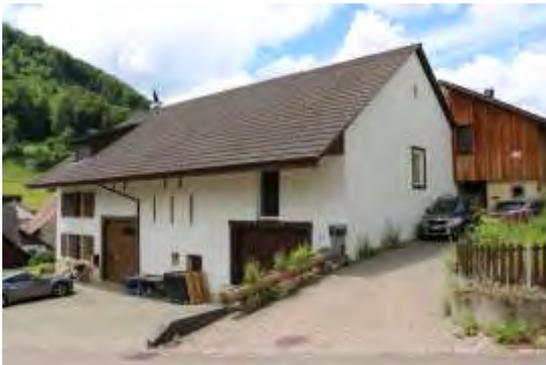
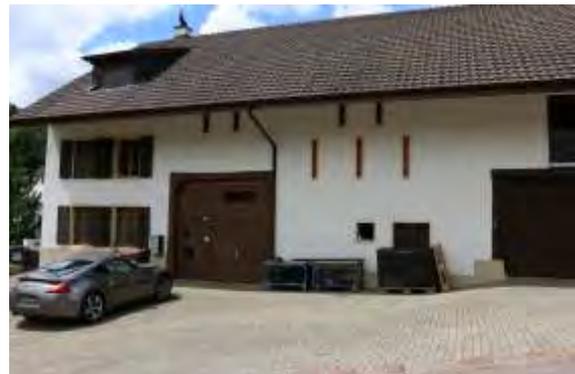
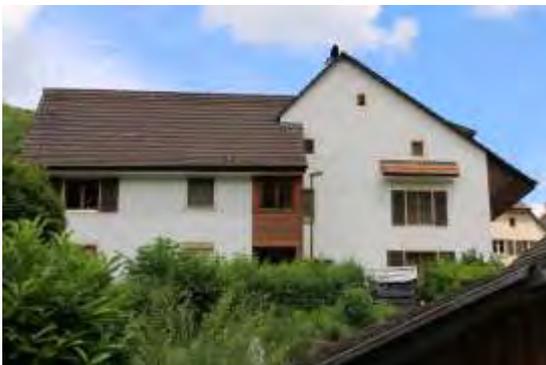
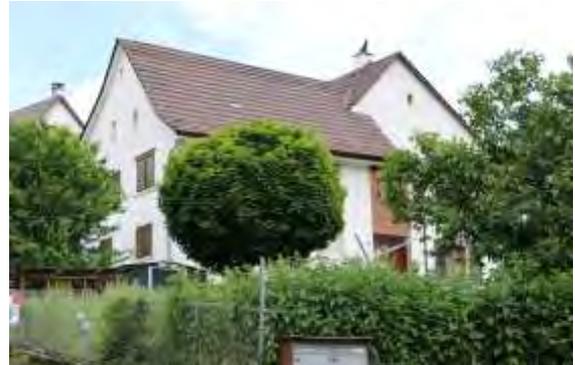
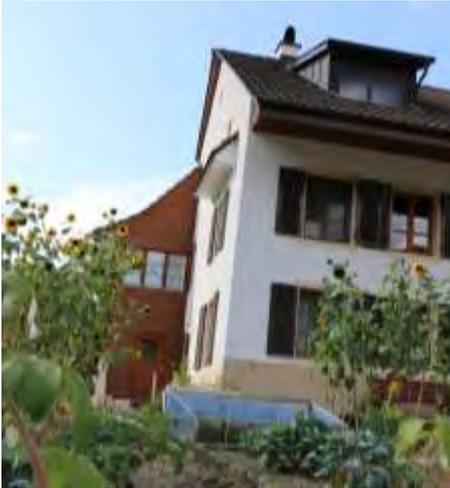
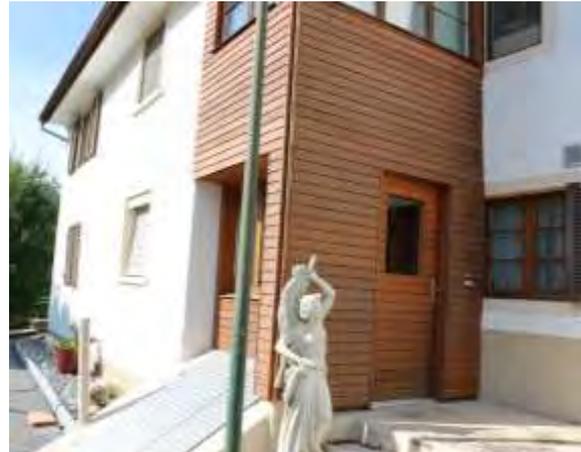
Zweigeschossiger traufständiger Mauerbau unter einheitlichem Satteldach (Rafen) mit Nr. 62, Falzziegeldach, teilweise verschalte Dachuntersicht. Das in üblicher Art als Vorschermer herabgezogene Dach ist auch beim Wohnteil gleich, so dass eine durchlaufende Traufe gegeben ist. Wohnteil: Zweiachsige Trauffassade mit zwei Rechteckfenstern mit putzbündigen Steingewänden und Ladenfalz, Läden mit unbeweglichen Lamellen, Fenster ebenfalls erneuert mit aufgesetzten Sprossen. Eingang heute über die Scheune (wie ursprünglich?). Dach ausgebaut mit breiter, etwas ins Dach eingetiefter Schleppgaube. Giebelseite zweiachsig, ähnlich befenstert, die westl. Achse ohne Läden, in der östlichen Achse über dem OG-Fenster kleines Klebedach mit verschalter Untersicht. Im Giebel drei kleine steingefasste Öffnungen mit Ladenfalz, ohne Läden; sie bilden ein Dreieck das seitlich aus der Firstachse verschoben ist. Nach Westen Hauserweiterung mit einem Querfirst, der Fast vorne am Giebel ansetzt. Dadurch eigenartige Situation: Der Querfirstbau überschneidet den unteren Dachbereich des Hauptbaus und die Hausecke, seine Traufseite ragt stark über die Giebelseite des Hauptbaus vor. Die erste Bauachse vor dem Hauptbau ist in der Art einer Laube geschlossen und horizontal modern holzverschalt. Im Übrigen ist der zweigeschossige Bau gemauert, unter einem Sparrendach mit Aufschieblingen, Falzziegeln und verschalter Dachuntersicht. Trauf- und Giebelseite je zweiachsig mit z.T. leicht unterschiedlichen Gewandeformen, die vorderste Achse und die zwei an der Giebelfront mit Jalousien, die Achse beim Holzteil mit Rolläden. Auch hier im Giebel drei Fensterchen in Dreieckanordnung die aus der Firstachse verschoben sind. Ökonomie: Scheunentor (erneuert) mit Holzeinfassung mit geradem Sturz und Kopfstreben. Die seitlichen Gewändepfosten stehen auf würfelförmigem Steinfundament. Stalltüre und -fenster rechteckig mit Steingewände (Türe/Fenster erneuert), über dem Stall drei in den Zwischenachsen darüber zwei Lüftungsschlitze, ebenso über dem Scheunentor, bei denen die Einfassungen, wohl aus glattem Putz und mit entsprechender Bemalung Steingewände vortäuschen. Das Übrige des Hauses nicht einsehbar.

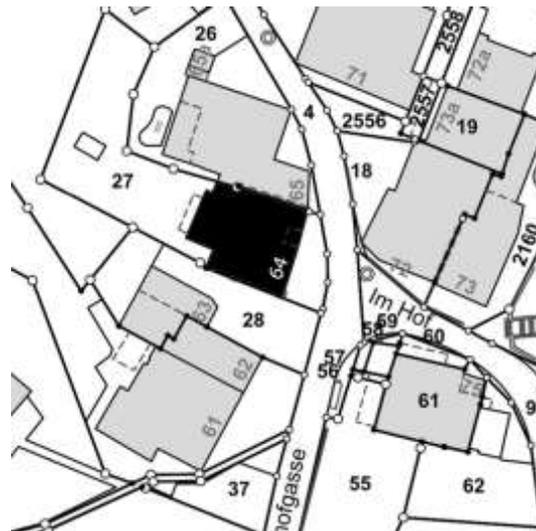
Zweigeschossiger traufständiger Mauerbau, angebaut an Nr. 65, unter Satteldach (Sparren mit Aufschieblingen) mit Falzziegeln und verschalter Dachuntersicht. Wohnteil: Dreiachsig Trauffassade mit Rechteckfenstern mit putzbündigen Steingewänden, Ladenfalz, und gestufter Fensterbank mit dünner, leicht vorstehender Simsplatte. Läden mit unbeweglichen Lamellen, zweiflüglige Holzfenster mit zwei Zwischenglasquersprossen. Eingang mit knappem fast übersehbarem Schulterbogensturz mit abgefaster Kante, seitlich nach unten in kaum mehr lesbarer Nase endend. Übereck zur Giebelseite Eckpfeiler mit Anzug. Giebelseite: Unregelmässig zweiachsig. Im EG nur ein Fenster beim Eckpfeiler in der Form wie traufseitig, die übrigen mit vortretender Bank, klassisch blockhaft bei den weit auseinanderliegenden OG-Fenstern, dazwischen ein kleineres Fenster ohne Läden. Zwei weitere Fenster im 1. DG, ohne Ladenfalz (glatte Putzgewände, gestrichen?), mit dünnerer Simsplatte (Kunststein?) mit unterseitiger Nut und Tropfnase. Fenster wie Traufseite. Läden wie traufseitig, aber mit Lochleiste und Sperrstange. Im Giebel Halbbrunfenster mit Putzlaibung und steinerner Simsplatte. Bei einzelnen seitlichen Fenstergewänden ist deutlich zu erkennen, dass sich der Giebel gegen oben ein wenig gegen innen neigt (vgl. Nr. 65). Rückseite: Querfirstanbau fast über die ganze Hausbreite, beim Wohnteil etwas hinter die Giebelseite zurückgesetzt. Auf der südlichen Dachhälfte Photovoltaikstreifen. Der First setzt bei der Hausteilgrenze zwischen Wohnteil und Ökonomie an, nach Westen grosser Dachüberstand mit Pfetten und Flugrafen. Zweigeschossiger Laubenvorbau Betonplatte(?) auf Metallstützen im EG, im OG Holzstützen mit Kopfstreben, die das Pultdach tragen, davor Metallstruktur für Markise o.ä. Laubenbrüstung mit vertikalen, unten stichbogenförmigen Brettern mit Deckleisten. Rest nicht einsehbar. Ökonomie (heute Wohnhaus): Scheunentor mit leicht unregelmässigem, hölzernen Stichbogensturz, die Seitengewände im Farbton der übrigen Gewände gestrichen (nicht mehr auszumachen ob überputzter Stein, Putz oder Zement. Erhalten die radiale Brett aufdopplung des oberen Abschlusses, darunter stark zurückgezogener Eingang mit hölzerner Doppeltür mit Glaseinsätzen, Wände und Decke der Eingangsvorzone weiss gestrichen. Darüber zwei kleine Öffnungen mit Putzlaibungen in der Art von Lüftungsschlitzen (wohl nachempfinden). Stallbereich nicht mehr lesbar mit zwei Fensterachsen auf zwei Geschossen. Ungefähr quadratische Fenster mit Putzlaibungen und vortretender Fensterbank (Kunststein/Zement?). Rückseite nicht einsehbar. Dach: Einheitlich ausgebautes Dach mit je einer verkupferten Schleppegaube mit Dreifachfenster und einer Zwischenglassprosse pro Flügel auf Wohnteil und Scheune. Dazwischen, je links und rechts der Hausteilgrenze zwischen Wohnteil und Ökonomie, eine Dreiecksgaube, Front und Dachflächen mit Ganzverglasung. Rückseite des Hauses nicht einsehbar.

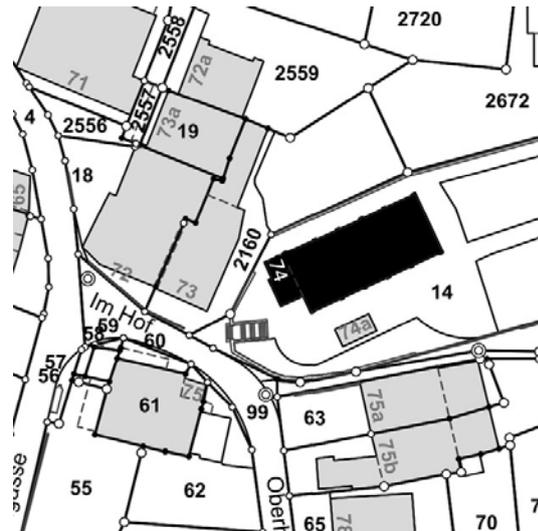
Objekttyp Ref. Pfarrkirche
 Adresse Oberhofgasse 74
 Parzelle-Nr. 14
 Bauzeit 1613/1856

Traufständig am Hang über dem Dorf stehender geosteter Rechteckbau unter Satteldach (Sparrendach mit Aufschieblingen und kaum bemerkbarem Bruch der Dachfläche) mit Biberschwanzdeckung. Längsseiten mit sechs Lisenen und fünf zweiteiligen neugotischen Masswerfenstern von 1856. Westlich vorgestellt der viergeschossige Turm mit Käsbissendach von 1613. 1966 Äusseres teilweise und Inneres vollständig verändert.

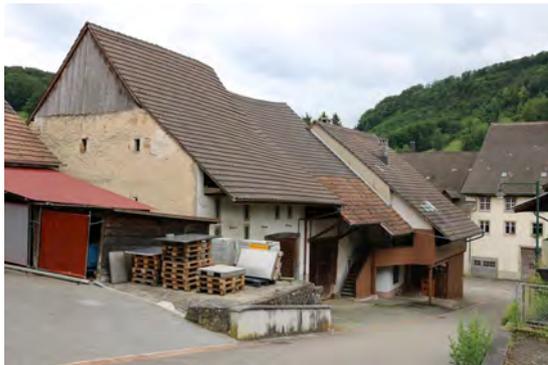
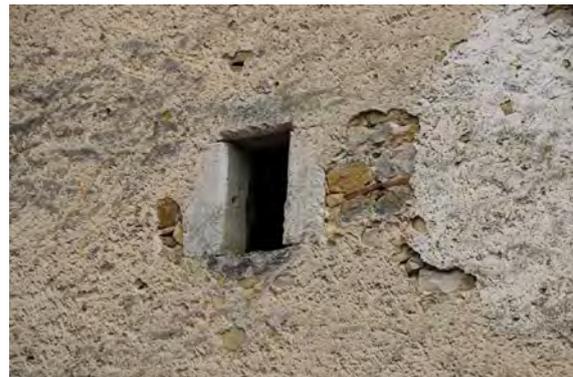
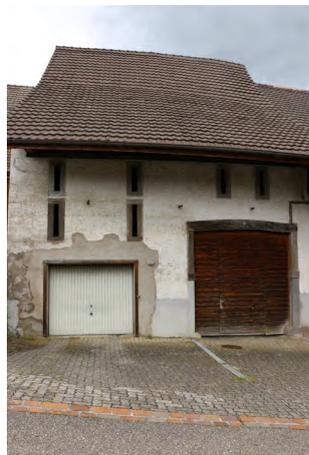
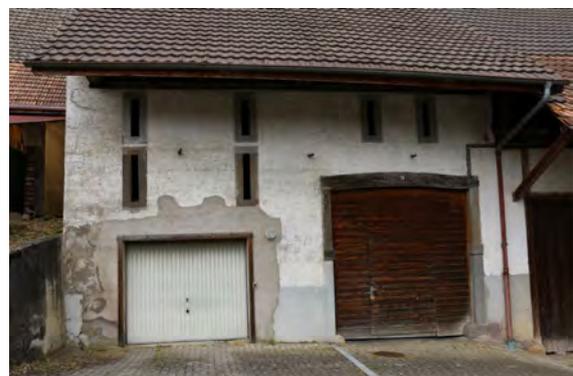
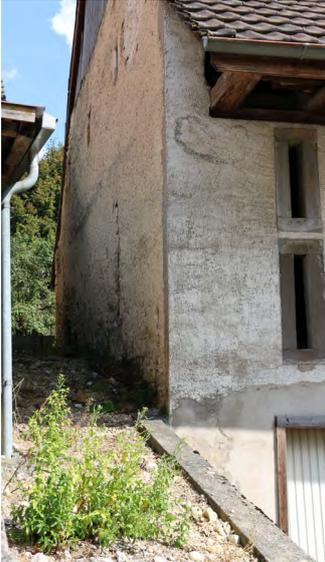
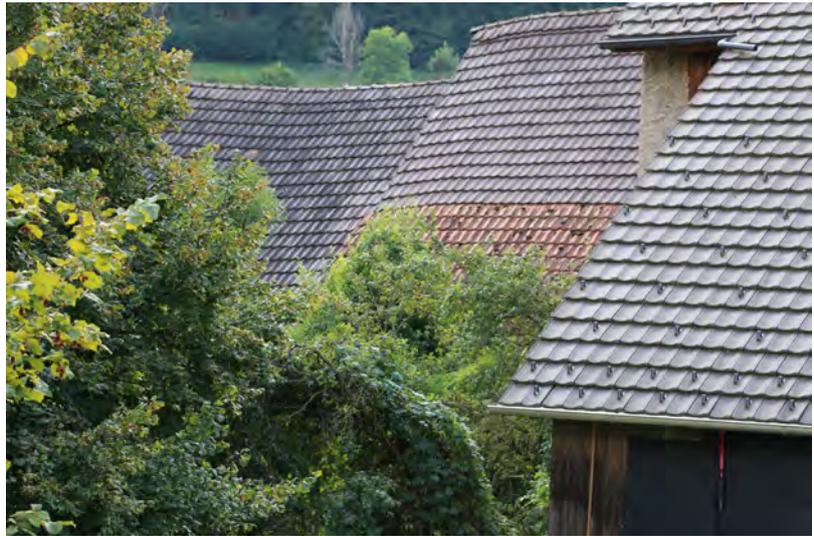
H Illustrationen

Ansicht Nordwest

Ansicht Nordwest Detail

Ansicht West

Ansicht Nordost

Eingang West Detail

Eine von zwei zu Nr. 80 gehörenden Scheunen mit zu Nr. 79 spiegelbildlicher Abfolge von Tenn und Stall. Traufständiger Mauerbau unter Satteldach (Rafen, zur Gasse wohl Aufschiebling und leichter Bruch in der Dachfläche) mit Falzziegeldeckung. Fassade und First auf gleicher Linie wie Nr. 79, das ganze Gebäude aber höher gestaffelt (Hangtopographie). Dachneigung wie beim Wohnteil und Nr. 79. Stalltüre und -fenster durch weisses Garagentor mit braunem Holzrahmen ersetzt. Scheunentor mit seitlichen Steingewänden, unten auf steinernen Radabweisern ruhend. Steingewände zweiteilig, unterer Teil auf halber Höhe mit Würfelkapitellabschluss (vgl. Gasthaus Hirschen), linksseitig heute wohl durch Zementstütze ersetzt, am oberen Ende die alte Schablonen-Hausnummerierung «N^o 73 B». Schwach stichbogiger Holzsturz mit schwach lesbarer, gerahmter eingekerbter Inschrift «18 H ? F 37» (zwischen H und F evtl. Pflugschar, durch Email-Hausnummernschild verdeckt). Nachträgliches Tor mit horizontaler Holzaufdopplung und zwei ungleichen Flügeln ($\frac{1}{4}$ zu $\frac{3}{4}$) mit mittiger Mannstür von halber Scheunentorbreite. Darüber zwei Lüftungsschlitze für den Heuraum mit ungewöhnlich breiten Steingewänden, die sogar minim breiter sind als der Schlitz. Zwei weitere in zwei Geschossen übereinander an der Stallwand über dem Garagentor. Darüber Mauerabschluss und Rähmbalken. Oberster Wandbereich zum Heuraum mit Holzabschluss. Vorschermern von Stichbalken oder vorkragenden Bundbalken gestützt. Giebelwand sichtbar, da die obersten Scheunen weiter zurückstehen und zwischen den beiden Scheunenpaaren ein schmaler Durchgang besteht. Bis auf die Höhe des Ansatzes des Aufschieblings gemauert mit historischem Kalkputz, darüber Giebel mit Brettschirm. Auf Höhe des Heuraums zwei Lüftungsschlitze mit Putzlaibungen; im unteren Giebelbereich drei kleine Öffnungen, die nächst zur Gasse stehende mit postgotischem Steingewände mit Fase und Nasen. Dach rückseitig sehr tief herabgezogen, nicht einsehbar.

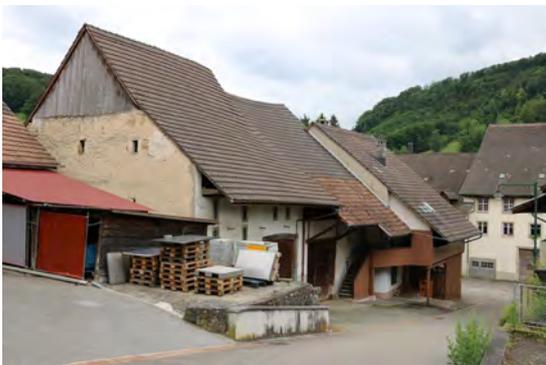
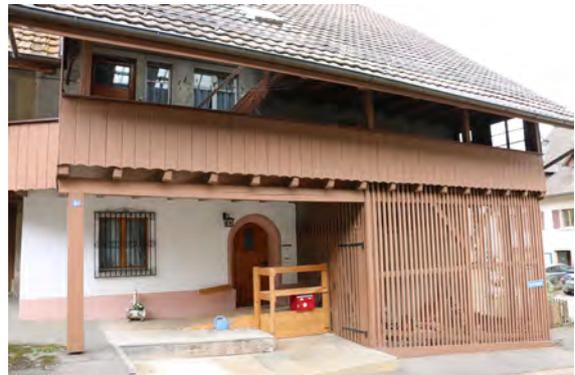
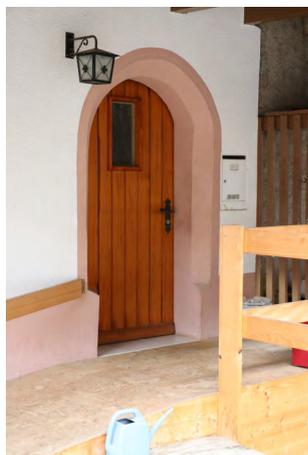
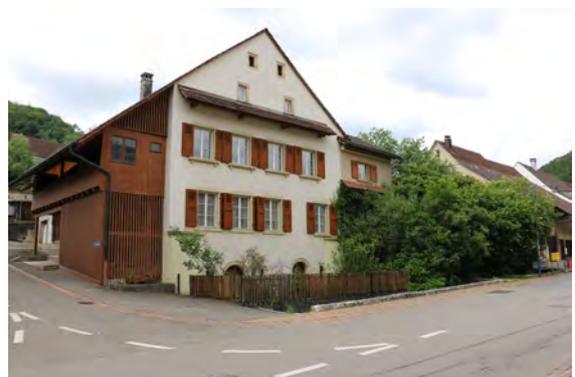
H Illustrationen

Ansicht Nordwest

Ansicht West

Eingang West

Ansicht Süd

Mauerbau unter Satteldach (Rafen) mit Falzziegeldeckung, traufständig an der ansteigenden Oberhofgasse, hinter dem Dübach giebelständig zur Hirschengasse. Durch die Lage am Hanganstieg tritt die Giebelseite dreigeschossig in Erscheinung mit ebenerdigen Zugang zu zwei Kellern. Giebelseite: Ein Rundbogentor und eine etwas schmalere Stichbogentür, seitlich und dazwischen begleitet von drei schmalen Öffnungen, alles mit leicht in den jüngeren Putz eingetieften Steingewänden, bei den Türen abgefaste Kanten in Nasen endend. Türfüllungen mit horizontaler Brett aufdopplung, die Fenster bauzeitlich vor unerwünschtem Besuch mit einem gefiedert geschmiedeten, senkrechten Stab versehen. An den Gebäudeecken Mauerstreben mit Anzug und Abdeckplatte, die bis knapp unter die Fensterbänke im EG reichen. EG und OG unregelmässig vierachsig, Rechteckfenster mit putzbündigen Steingewänden und Ladenfalz, Fensterbänke im EG blockhaft leicht vortretend, im OG deutlich vortretend, abgestuft und von würfelförmigen Konsolen gestützt. Holzfenster mit zwei Quersprossen, im OG ein Fenster mit Lüftungsflügel. Beide Geschosse mit Läden mit Rahmen und Füllung und unbeweglichen Lamellen im oberen Teil. Am Giebfuss Klebedach, auf Stichbalken und Flugpfette ruhend, mit Biberschwanzziegeln. Im Giebel im 1. und 2. DG je zwei Fenster mit nachgotischen Steingewänden, abgefaste und in vergleichsweise hochliegenden Nasen endend, das westliche im 1. DG mit Hohlkehle statt Fase. Knapper Dachvorsprung, ursprünglich ziegelbündig. Traufseite an der Oberhofgasse mit leicht von der Hausecke zurückgesetzter Holzlaube unter abgeschlepptem Dach, vorderer Bereich im EG mit modernem Lattenverschlag und ebenso im Giebeldreieck. OG mit brettverschalter Giebelseite mit zwei Fenstern, längs ebenso brettverschalter Brüstung, die um halbe Laubenbreite zurückgestuft schräg über die Gebäudeecke an die Scheunenfront führt und dort vor dem Stallfenster mit einer Holzterrasse nach unten führt. Bretter der Brüstung und am Giebel unten mit konkaven Rundungen. Im Laubenobergeschoss weitere Treppe ins 1. DG sichtbar. Daneben einige wohl nachträgliche Öffnungen aus verschiedener Zeit. Im EG unter der Laube Hauseingang mit knapp stichbogigem Steingewände mit breiter nachgotischer Fase in Nase endend. Daneben jüngeres Fenster mit Putzlaibung und vorgesetztem Gitter, wohl mittleres 20. Jh. Östliche Traufseite und Giebel zum Hang zugebaut.

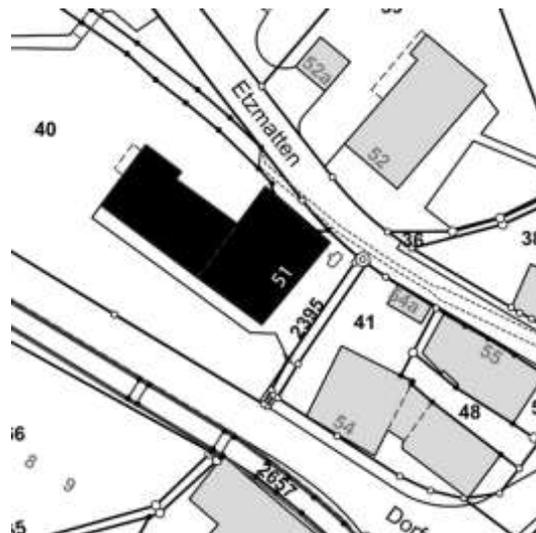
A Objekt

Objekttyp Pfarrhaus
 Adresse Ormalingerstrasse 51
 Parzelle-Nr. 40
 Bauzeit 1534/1801

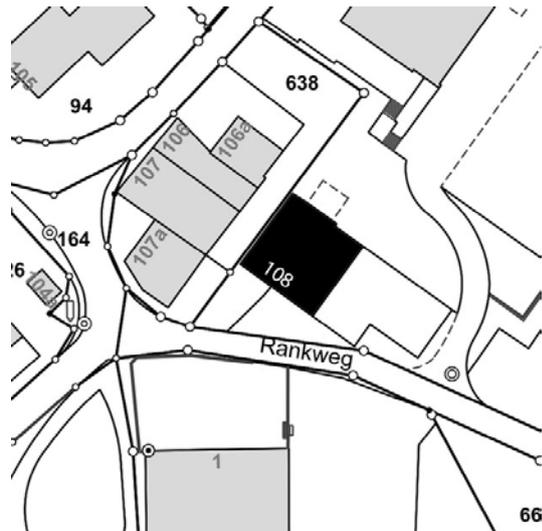
A Objekt

Objektyp Wohnhaus
 Adresse Rankweg 108
 Parzelle-Nr. 642
 Bauzeit 1766?/um 1850?

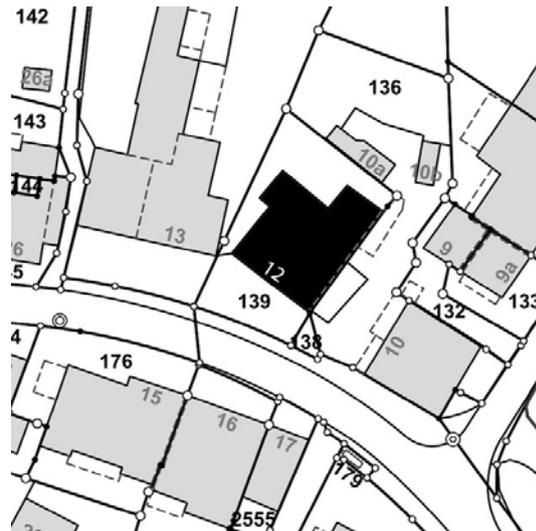
A Objekt

Objekttyp Mittertennbauernhaus
 Adresse Rössligasse 12
 Parzelle-Nr. 139
 Bauzeit 1732d/1800?

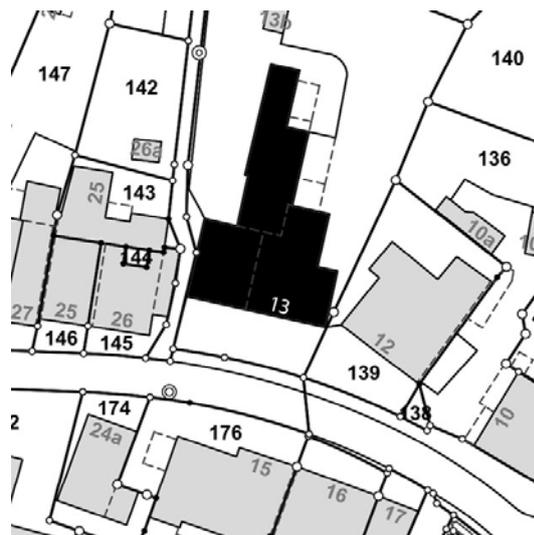
**C Gebäudebeschreibung**

Freistehendes stattliches Mittertennbauernhaus, jetzt Gasthof Rössli, unter durchlaufendem Satteldach (Sparren mit Aufschieblingen) mit Biberschwanzdeckung zur Strasse, sonst Falzziegel. Vierachsige Trauffassade mit Stichbogenöffnungen, knapp vorstehenden Steingewänden mit gestuften Fensterbänken über Hohlkehle und Ladenfalz, Läden mit Rahmen und Füllung, im oberen Teil als Jalousie. Fenster: Im EG Kreuzstockfenster mit festem Kämpfer, die unteren Flügel sprossenlos, ebenso die zweiflügligen OG-Fenster. Giebelseitig wohl ehem. Laube unter Walmdach, die später «versteinert» und ins Haus einbezogen wurde. Im EG Fenster mit Stichbogengewände ohne Ladenfalz und dreiflügligem Fenster (wohl nach 1945), im OG zweiflügliges Fenster vermutlich mit Holzgewände mit Ladenfalz und verwaisten Ladenkloben, EG und OG ohne Läden. DG ausgebaut mit zwei Schleppegauben mit dreiflügligem Holzfenster mit aufgesetzten Quersprossen und blechverkleideten Seiten. Giebelseite gegen Nr. 12: Laube fensterlos verputzt, im OG senkrechter Brettschirm im vorderen Bereich gegen die Strasse, etwas höher als der beleuchtete Wikrtshausausleger in weisser Schrift schräg nach oben «Rössli», im Giebel in der Firstlinie direkt über dem Laubendach und knapp unter dem First je ein kleines Lüftungsfenster mit Putzlaibung. Ökonomie mit rundbogigem Scheunentor mit Brettüre mit Aufdopplung, die Rahmen und Füllung vortäuscht, im Bogen radial angeordnet, darunter horizontal, Mannstür mit geradem Sturz. Steingewände mit Schlussstein. Stichbogiges Stallfenster mit putzbündigem Steingewände mit gestufter Fensterbank mit vorstehender Simsplatte über Hohlkehle und Ladenfalz, bauzeitliches Steckgitter, verwaiste Ladenkloben. Rechteckige Stalltüre mit horizontaler Aufdopplung, Gewände Holz(?) auf steinernem Sockel, Front mit in Gehrung geschnittenem Rahmen und verwaisten Angeln (für eine nach aussen öffnende Tür?). Über Tenntor und Stall steingefasste Lüftungsschlitze mit gerundetem Abschluss (vgl. Nr. 40, Hirschengasse 58, Mühleweg 20, Etmatten 60, Ruebgasse 104). Giebelseite zum Gässli mit kleinem Absatz am Dachfuss. Rückseitig Dach höher endend und alles mit Wellblech eingefasst (nachträgliche Verschmälerung der Scheune beim Anbau nach hinten?). Rückseitig Querfirst, an der Naht zwischen Wohnteil und Scheune ansetzend, dreiteiliger Anbau. Seite Gässli: Teil 1: zweigeschossig, gemauert Putzgewände; im EG Hauseingang mit Vordach und Garage, OG mit vier Fenstern, Dach mit drei Schleppegauben. Teil 2: zweigeschossig, gemauert, zwei Garagen im EG, OG mit vier Fenstern, Giebel nach hinten mit Brettschirm. Teil 3 (Werkstatt?): eingeschossig, gemauert, mit 2 fluchtend, Türe und zwei Fenster mit Putzgewänden, weiteres Fenster giebelseitig. Abgewandte Seite kaum einsehbar. Laube mit brettverschalter Brüstung, daran angebautes Pultdach mit gedecktem Unterstand. Teil 3: der gemauerte Raum nur von halber Gebäudetiefe, hintere Hälfte und ganzer Dachraum offen als gedeckter Abstellraum.

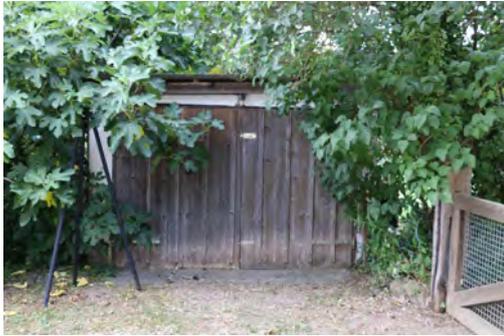
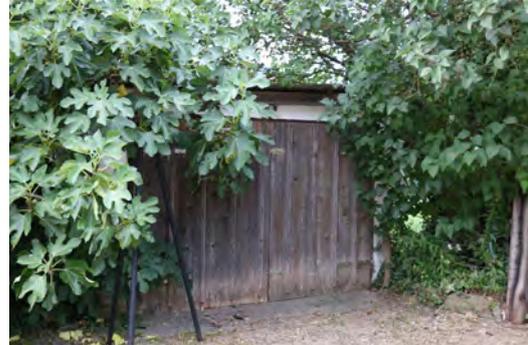
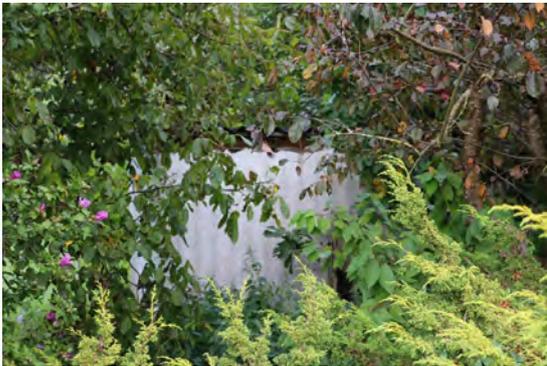
Unscheinbarer niederer Mauerbau mit zweiflügligem hölzernem Tor mit stehenden Brettern mit Deckleisten, nach aussenaufschlagend mit horizontalen Türbändern. Fast flaches gegen Im Gässli geneigtes Wellblechdach, sonst kaum einsehbar, da in Laubgehölze eingewachsen.

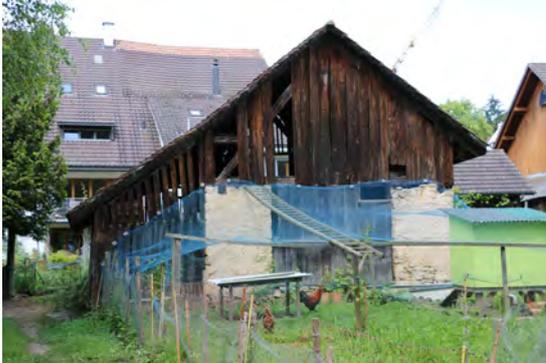
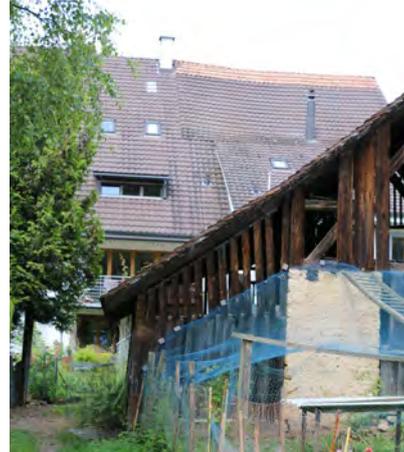
Ansicht Süd

Der Schopf ähnelt bezgl. Dachwerk dem Schopf Dorfplatz 54a von 1890, hat aber nicht dessen schmal-enge, gestelzte Proportion und ist zweifellos älter, wohl aus der Zeit um 1850. Darauf deutet auch das verputzte Kalkbruchsteinmauerwerk und der Bautypus. Der Schopf am Dorfplatz steht aber wohl in der gleichen Bautradition, evtl. hat dem Erbauer dieser Schopf sogar als Vorbild gedient. Der Schopf ist ein typischer Vertreter von Nebenbauten im Umfeld von Gebäuden landwirtschaftlicher Prägung. Leider ist der durchaus reizvolle Bau etwas vernachlässigt und droht über kurz oder lang wegzufallen. Eine massvolle Instandhaltung wäre wünschenswert, ein Ersatzbau macht keinen Sinn. Ebenso schutzwürdig wie Nr. 54a.

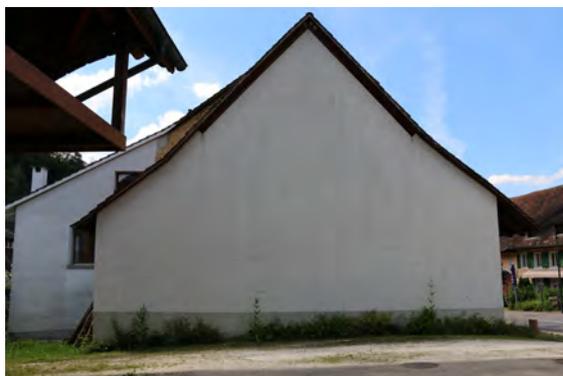
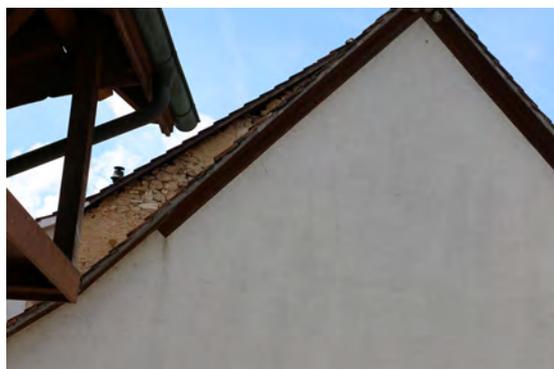
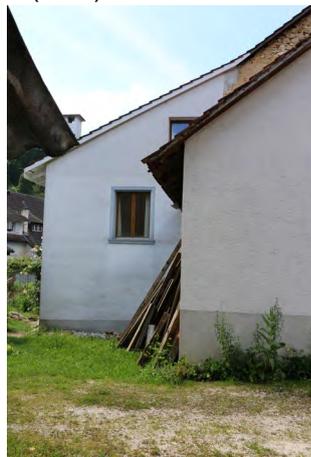
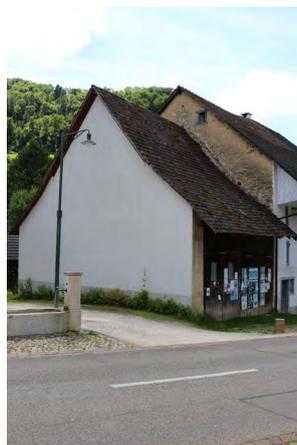
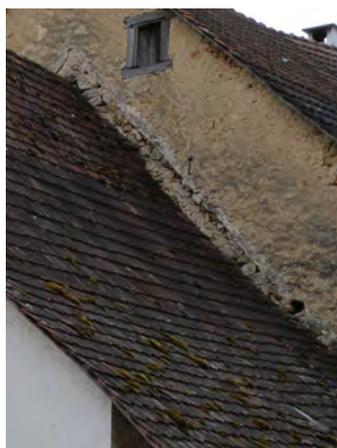
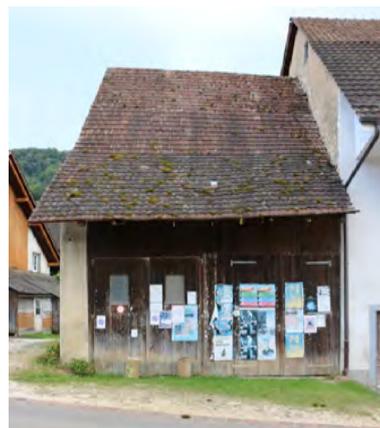
Ansicht Ost

Kopfbau der Bauzeile Nr. 15-17 unter Satteldach (Sparren mit Aufschieblingen), Deckung gemischt mit Falzziegeln und Biberschwanz, keine Traufe. Vom Bruch der Dachfläche bis zum First zeichnet sich kaum höher eine ältere Dachlinie an der Giebelwand von Nr. 16 ab. Traufseite zur Strasse mit Brettschirm und zwei Doppeltoren. Giebelwand ohne Öffnungen. Rückseitig Dach tiefer herabgezogen, Wand von der Strasse nicht einsehbar.

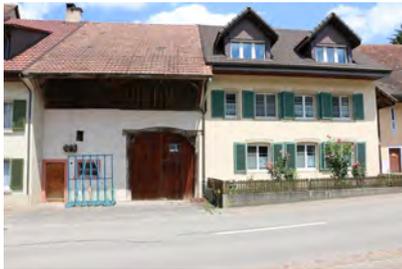
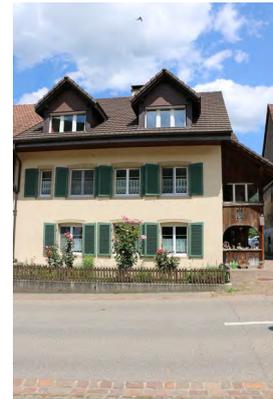
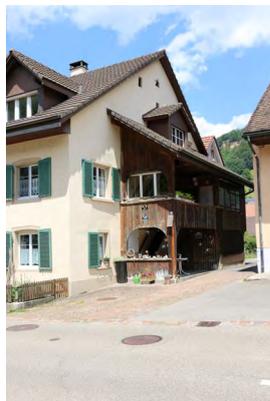
Zweigeschossiger Mauerbau unter Satteldach (Rafen) mit Falz- und Ortziegeln, verschalte Dachuntersicht. Traufseite mit Stichbogenfenstern (EG drei, OG vier, das vierte einflügelig), die nur in den zwei östlichen Achsen fluchten. Leicht in den modernen Abrieb eingetiefe Steingewände mit Ladenfalz, Läden mit unbeweglichen Lamellen, zweiflügelige Fenster (Kunststoff?) mit Zwischenglassprosse auf $\frac{2}{3}$ -Höhe. Giebelseite: Erste Achse mit Rechteckfenstern, im EG einflügelig, mit leicht über den Putz erhabenen Steingewänden mit blockhaft vorstehender Fensterbank (unterseitig mit Rille und Abtropfkante) und Ladenfalz, Läden und Fenster wie Traufseite. Danach zweigeschossige Holzlaube (Pulldach mit Falz- und Ortziegeln), geschlossene Brettbrüstungen bei den Holzstützen jeweils bogenförmig über die Eckstreben herabgezogen, in der OG-Brüstung zur Gasse ausgeschnittene heraldische Lilie. Die Öffnung darüber mit dreiflügeligem, sprossenlosen und weiss gestrichenem Fenster geschlossen. Vordere Laubenhälfte mit Treppen zum OG und DG. Letztere durchstösst das Dach, ein neckisches Querhäuschen mit Fenster dient als Witterungsschutz für den Eingang zur Dachwohnung. Hintere Hälfte der Laube geschlossen, EG mit Lattenverslag OG mit Fenstern zum Gässli und weiss gestrichenem Fastäferabschluss in der Laube. Dachausbau mit zwei mächtigen verkupferten Giebelgauben mit dreiflügeligen sprossenlosen Fenstern mit Rollladenkästen und grossem Dachvorstand mit Ortziegelabschluss. Rückseitig weitere Liegenschaft direkt angebaut. Zur Gasse kleiner Bauerngarten mit Sockelmauer und Staketenzaun.

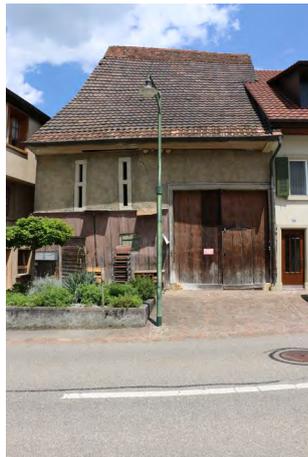
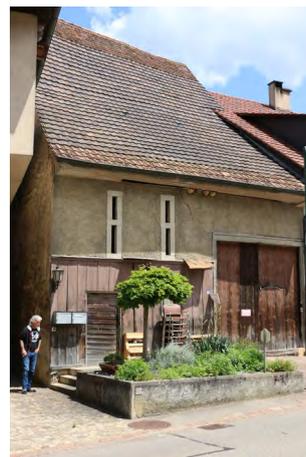
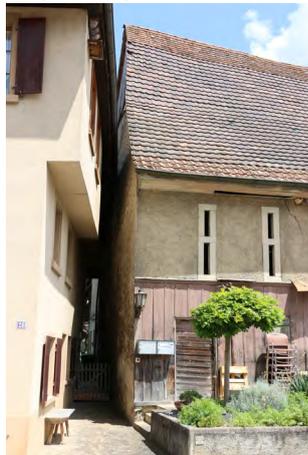
Ökonomie zu Nr. 27. Mauerbau unter steilem Satteldach (Sparren mit Aufschieblingen) mit gemischter Deckung (Falzziegel, Biberschwanz, vor allem rückseitig). Während die Traufe die gerade Linie der Bauten von Nr. 25-27 fortsetzt, weicht der First leicht nach Süden ab, wodurch die windschiefe Dachfläche entsteht. Scheunentorgewände Holz auf steinernen Radabweisern mit geradem Sturz, Tor zweiflügelig mit Mannstüre in Segmentbogenform. Über dem Stallbereich zwei in der Höhe geteilte, mit kräftigem Haustein eingefasste Lüftungsschlitze. Stallwand mit stehender Brettverkleidung mit Deckleisten und profiliertem Abschlussgesims (vgl. Nr. 34, Hirschengasse 89). Bauzeitlicher Brettladen mit Einschubleiste und handgeschmiedetem Beschlagband am Stallfenster. Stalltüre mit horizontaler Brett aufdopplung (wohl nachträglich), Holzgewände unter der Schalung verborgen. Giebelwand von der Gasse kaum einsehbar, teilweise wohl mit direkt mit der Dachkante von Nr. 28 verbunden. Der schmale Schlupf mit Gatter abgeschlossen. Am Kernbau ein Fenster mit Holzgewände erkennbar. Im hinteren Bereich unter dem abgeschleppten Dach weitere Öffnungen vorhanden, erkennbar eine Türe und ein Fenster mit Putzlaibung. Aus der Distanz ist die obere Partie der Giebelwand sichtbar: Etwas unter Traufhöhe ein erster Absatz (mit schadhafter Ziegelabdeckung), über welcher die Mauer schlanker wird. Weiter oben zwei (wahrscheinlich drei) hochrechteckige Öffnungen für die Heurambelüftung; auf Höhe des Bruchs der Dachfläche ein weiterer Mauerabsatz. Darüber grosse Reparaturfläche mit unverputztem Backsteinmauerwerk (zur Gasse hin noch ein Rest der ursprünglichen Bruchsteinwand zu erkennen); $\frac{3}{4}$ des Giebeldreiecks über dem Absatz sind vertikal mit Brettern (mit unregelmässigem unterem Rand) verschalt, ob darunter das Mauerwerk weiterführt, ist nicht ersichtlich. Es ist jedoch zu vermuten, dass das Mauerwerk ursprünglich bis zum First reichte und die Ziegel eingemörtelt waren; der Brettschirm wäre dann lediglich ein (später hinzugefügter?) Schutz für Mauerwerk, Putz und Kalktünche an dieser exponierten und schwer zugänglichen Stelle. Deutlich ist auch aus dieser Perspektive auf der Rückseite die windschiefe Dachfläche über dem Bruch mit Biberschwanzdeckung zu erkennen. Der untere Bereich des abgeschleppten Dachs ist nicht einsehbar. Vor dem Stall Mistlege, zu hübschem Gärtchen mit Kleinbaum gestaltet.

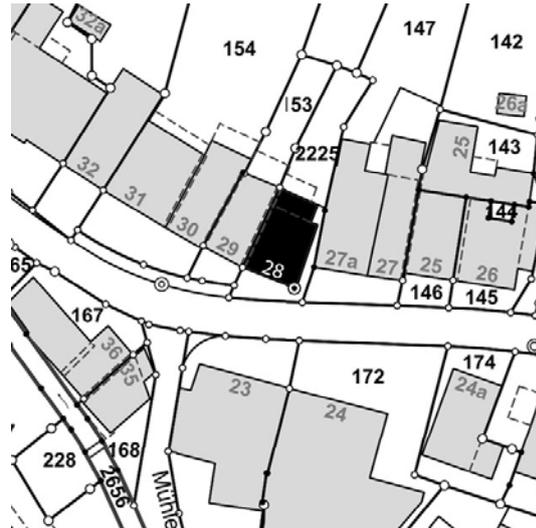
Östlicher Kopfbau der hier leicht vorspringenden Häuserzeile Nr. 28-34. Dreigeschossiger Mauerbau unter Falzziegeldach am schmalen Schlupf zur Scheune Nr. 27a. Optisch zerfällt die Traufseite zur Strasse in zwei Teile: Westliche Hälfte unter steilem Sparrendach mit Aufschieblingen und zwei nahe nebeneinanderstehenden Fensterachsen. Östliche Hälfte unter Walmdach, das auf Höhe des Bruchs am Hauptdach endet. Das dritte Geschoss leicht vorkragend mit Fensterpaar, die unteren Geschosse mit je einem Fenster. Dachuntersicht verschalt. An der Seite zum Schlupf sind zwei Fensterachsen sichtbar, im EG der Hauseingang, daneben noch ein weiteres Fenster. Im Halbdunkel sind zwei weitere Fenster erkennbar mit Steingewänden und Ladenfalz, die deutlich in die heutige Putzschicht eingetieft sind, im EG ein kleines, fast an der hinteren Hausecke und ohne unteren Abschluss, im OG ein schmales, aber von gleicher Höhe wie die übrigen und deutlich von der Hausecke eingerückt. Alle Fenster mit minim über den modernen Putz (Abrieb) vorstehenden Steingewänden mit blockhaft vorstehender Fensterbank und Ladenfalz, EG-Fenster mit zwei Falzen (für Läden und Vorfenster). Zweiflüglige Fenster mit zwei Quersprossen, im EG erneuert und mit Zwischenglassprossen. Traufseitig und im EG der Giebelseite moderne Brettläden ohne Gratleisten. Die Fenster im 2. OG zum Schlupf mit Holzgewänden (Indiz für eine nachträglich integrierte Laube). Giebel nach Osten mit Lüftungsöffnungen in Rechteck- und Dreieckform in der Firstachse, aus dem Pultdach wächst ein Kamin empor, der frei vor der Giebelwand steht. Rückseitig legt sich der Walm wie eine Decke auf das hier in ganzer Hausbreite weit herabgezogene Dach. Rest nicht einsehbar.

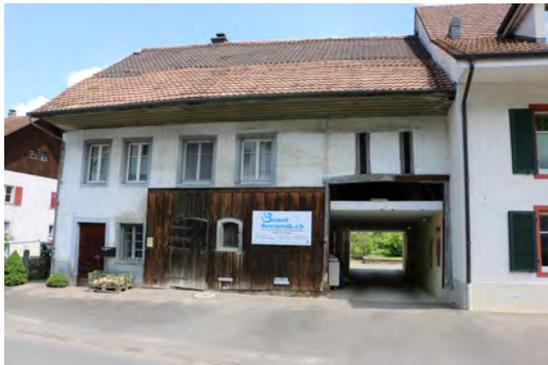
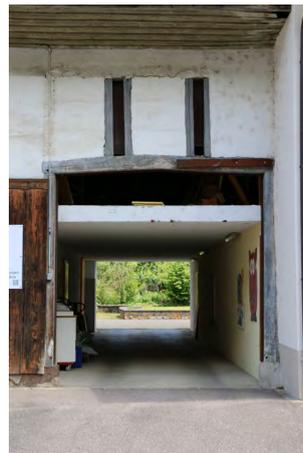
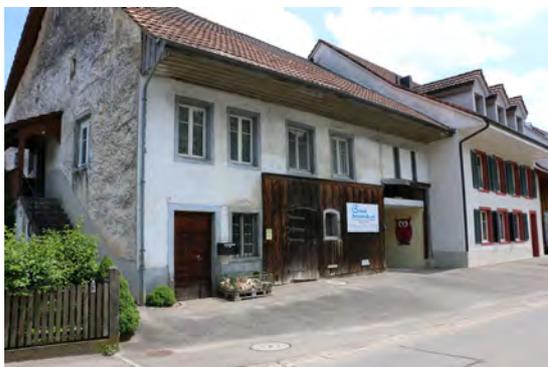
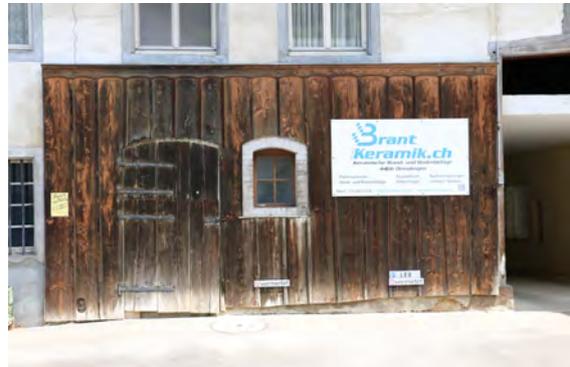
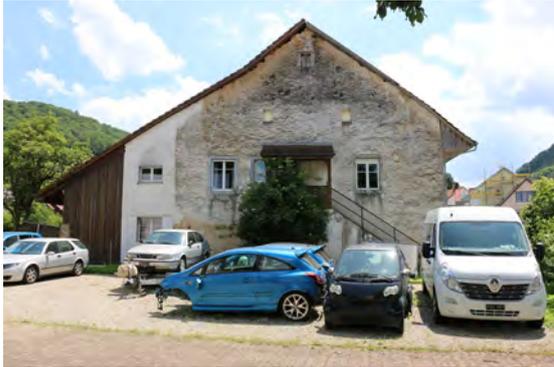
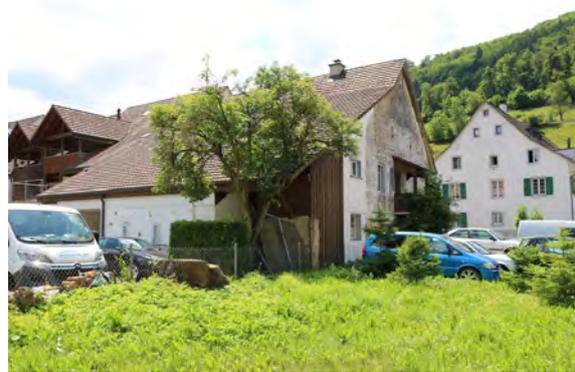
Westl. Kopfbau der Bauzeile Nr. 28-34. Zweigeschossiger Mauerbau, um Dachvorsprungtiefe gegenüber Nr. 33 zurückgesetzt. Dachuntersicht verschalt. Satteldach (Rafen) mit Falzriegeldeckung, rückseitig später mit Aufschiebling wegen Erhöhung des Teils unter dem abgeschleppten Dach, ursprüngliche Traufmauer noch vorhanden. Jetzt Hauserweiterung um eine Fensterachse und Schopf mit giebelseitigem Brettschirm. Zur Strasse Dachrand mit Brettabschluss und Ziegelrechen mit Sturmhaken nach hinten mit modernen Ortziegeln. Strassenseite: Im EG Scheunentor mit hölzernem Gewände auf Steinsockeln, schwach segmentbogigem Sturz und zwei unmittelbar aufsitzenden holzgefassten Lüftungsschlitzen (oberer Abschluss durch Putzflick verunklärt); Tor fehlt, feuerfeste Auskleidung als offene Durchfahrt. Mittig ehem. Stall mit Stichbogentür und -fenster, Fensterflügel mit Kreuzsprosse. Westlich zur Gebäudeecke hin Rechteckfenster mit putzbündigem Steingewände mit Ladenfalz, fünf bauzeitlichen senkrechten Gitterstäben und zweiflügligem Biedermeierfenster mit drei Quersprossen und liegenden Glasproportionen. Schliesslich Rechtecktür mit gefastem Steingewände, horizontal verbretterte Türe mit Beistoss nachträglich. Im OG vier leicht rhythmisierte Fenster, axial über den beiden EG-Achsen und über dem Stall, putzbündige Steingewände, Ladenfalz aber keine Läden. Randlos zwischen dem EG-Fenster, dem Scheunentorgewände und der Brüstung der OG-Fenster vor dem Stall aufwändige Vorblendung einer Holzverschalung mit stehenden Brettern mit Deckleisten nach oben stichbogenförmig an entsprechend gestalteten Brettrahmen anschliessend und von Abschlussgesims bekrönt (vgl. Nr. 27a, Hirschengasse 89). (Wohl Reparaturmassnahme wegen der Schäden durch Kuhdungversalzung; bei Stalltür und -fenster sind Einfassungen mit Ziegelsteinen sichtbar.) Stalltüre der Holzvorblendung angepasst mit senkrechter Brettstruktur ohne Rahmen, nach aussen aufschlagend, mit vier handgeschmiedeten Türbändern, der obere Teil wie bei vielen Ställen separat öffnbar. Mauern mit glattem Putz, weiss gekalkt? An der Giebelseite vollständig untermauerte Treppe mit modernem geschweissten Rohrgeländer mit einer Traverse zum Eingang im OG mit laubenartiger Überdachung des Treppenpodests. Daneben weitere drei Fenster wie strassenseitig mit verwaisten Ladenkloben. Bauzeitlicher grob abgeklatter Putz, deutlich sichtbar die Erweiterung um eine Fensterachse mit weissem glattem Putz. Weitere traufseitige Anbauten nach hinten aus jüngster Zeit. Mit Ausnahme des Biedermeierfensters alle Fenster Kunststoff.

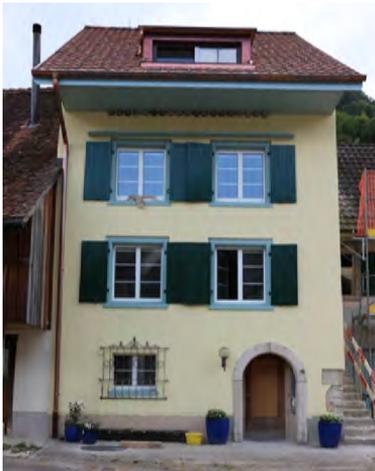
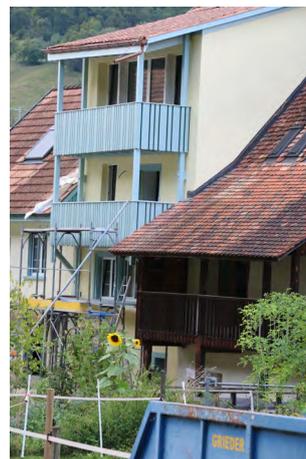
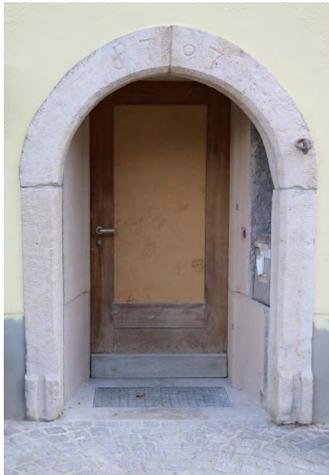
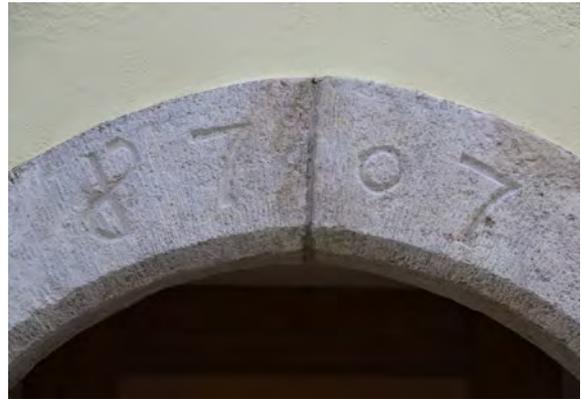
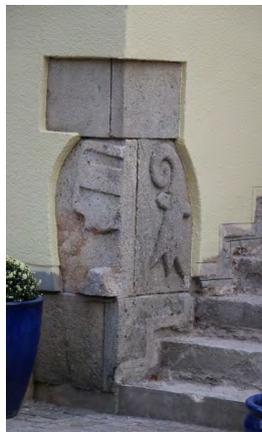
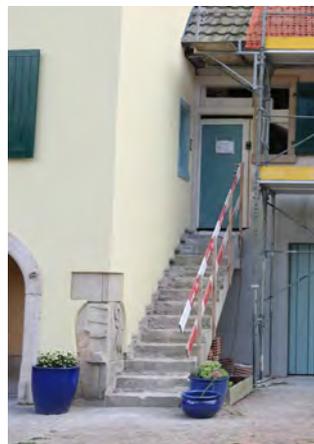
Mittlerer Bau der dreiteiligen traufständigen Kurzzeile zwischen Rössligasse und Ergolz. Dreigeschossiger Bau unter Satteldach (Rafen) mit Falzziegeldeckung, zur Ergolz mit Aufschiebling zu viertem Geschoss angehoben, zur Rössligasse breitgelagerte, kupferverkleidete Flachdachgaube mit zwei Kippfenstern mit senkrechter Zwischenglassprosse. Rundbogenportal mit Steingewände, gefast, in Nase endend mit Jahreszahl «1707», unten enden die Gewände sockelartig vorspringend mit breiter senkrechter Nut an der Front (Funktion?). Heutiger Hauseingang gut einen halben Meter zurückgesetzt. Daneben EG Fenster mit Putzlaibung und nostalgischem Korbgritter (um 1950? vgl. Nr. 41). An der Nordecke rechts vom Hauseingang beim Aufgang zum nordwestl. Anbau sekundär eingemauerter Grenzstein mit Baslerstab und österreichischem Bindenschild. Darüber im 1. OG der Giebelwand ein gotisches Fenster mit gekehltm Gewände mit Nasen. Rechteckfenster der OG mit einst putzbündigen (heute eingetieften) Steingewänden, blockhaft leicht vortretenden Fensterbänken und Ladenfalz (wohl 19. Jh.). Brettläden, unkonventionell mit Rahmen und senkrechter Füllung aus abgefasten Brettchen, Fenster modern (wohl Kunststoff) mit zwei Zwischenglasquersprossen pro Flügel. Zur Ergolz im EG ein Fenster und eine Türe(?), wegen Bewuchs kaum erkennbar. Im 1. OG gotisches Zwillingfenster mit Hohlkehlen in Nase endend und Ladenfalz. Ein weiteres im 2. OG, daneben moderne Balkontüre mit Putzlaibung. Übrige Öffnungen modern. Vor dem 2. OG und dem jetzt 3. OG Laubenvorbau unter dem angehobenen Dach; auf der Seite zu Nr. 35 Laubentiefe grösser als gegen den nordwestl. Anbau, weshalb das Dach über dem oberen Laubengeschoss schief endet. Laubenbrüstungen aussen um die Pfosten der Tragkonstruktion geführt, präventiös aus verschiedenen breiten Brettchen mit Stichbogenenden nach unten. Eigenartige Stützkonstruktion mit zwei senkrechten, im 1. OG beginnenden Pfosten, die in der Hauswand verankert sind; schräge Stützen tragen die beiden Pfosten an den äusseren Ecken der Laube, die oben auch das vorspringende Dach tragen. Alles sieht aus wie eine Metallkonstruktion, die eine zimmermännische Holzkonstruktion vortäuscht. Dachausbau zur Gasse und rückwärtige Aufstockung erst ca. 2023?

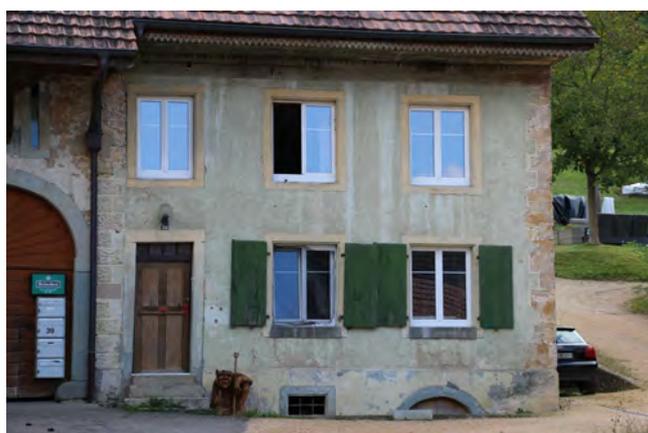
Ansicht Nordost

Zweigeschossiger erhöht traufständig am Hang stehender Mauerbau unter Satteldach (Rafen) mit Falzziegeln gedeckt und bei Ausbau mit zwei kupferverkleideten, leicht ins Dach eingeschnittenen Flachdachgauben bestückt. Wohnteil zweigeschossig mit Rechteckfenstern mit putzbündigen Steingewänden mit Ladenfalz in drei Achsen. Das Fenster über der Eingangstüre weniger breit und auf die Abmessungen der Haustüre bezogen (vgl. Nr. 40). Bierdermeiertür mit Rahmen und paarweise schmalhohen überschobenen Füllungen, die unteren beiden mit profiliertem Abschluss oben und unten, Drücker und Türknauf bauzeitlich, vierteiliges Oblicht. Am Türsturz «H. G. 1835». Die Gewände der Türe und des Fensters darüber leicht windschief verformt. Im EG Brettläden, im OG ohne Läden und erkennbare Anzeichen, dass solche einst vorgesehen waren. Neben der Haustüre Abgang zu Keller unter der Stube mit Rundbogentüre mit grauem Sandsteingewände im Bogen und seitlichen Holzgewänden (Türe erneuert). Kellerfenster mit Steingewände mit Ladenfalz und bauzeitlichem Steckgitter. Zur Scheune hin relativ gut erhaltene Putzquader, Läufer und Binder imitierend, dazu grober Kellenwurfputz mit rundem Kies, beides typisch für die Jahrhundertwende um 1900. An der Ecke zur Giebelseite nur noch partiell erhalten, Umrisse noch erkennbar. Am oberen Fassadenende zwei Bretter als Abschluss, am oberen Holzleiste mit Dreiecksfries (aufgenagelte Holzdreiecke) als Übergang zur gefelderten Dachuntersicht. Traufbrett analog ziergesägt als Zackenband. Giebelseite mit geringem Dachüberstand (ursprünglich wohl ziegelbündiger Abschluss). Zwei auseinanderliegende Fensterachsen, im OG noch Steingewände mit modernen Rollläden und verwaisten Ladenkloben, Fenster im EG und Giebel behelfsmässig geflickt mit Kalksandsteinziegeln als Gewände. An der ganzen Giebelseite wurde der Putz entfernt und ein grober stark zementhaltiger Anwurf aufgetragen. Hangseitig lädiertes Putz, eine Fensterachse, Die Haushälfte bis zur Ökonomie mit brückenartigem Anbau unter abgeschlepptem Dach, wohl jung. Am ganzen Haus Kunststofffenster mit Zwischenglassprosse auf $\frac{2}{3}$ -Höhe.

Zusammen mit Nr. 38 und 40 als wirkungsvoller Abschluss des platzartigen Raumes beim Zusammengehen von Ergolz und Rössligasse. Eine grössere Renovation scheint um die Wende um 1900 erfolgt zu sein (Putzquader und Besenwurf). Wirkt sanierungsbedürftig, vor allem an der Giebelseite und beim Stallbereich, und zeugt von einer eher pragmatischen Nutzung mit wenig Interesse an seiner qualitätvollen Architektur. Eine fachgerechte Instandstellung (Putz, Fenster) könnte eine erhebliche Inwertsetzung bewirken, auch im Blick auf das Ensemble. Es wäre auch für das Ensemble schade, wenn das Haus in seiner Existenz gefährdet würde.

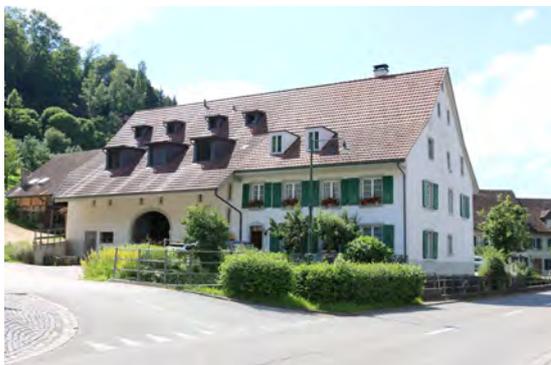
Ansicht Ost

Zweigeschossiger Mauerbau unter falzriegelgedecktem Sparrendach mit Aufschieblingen (heute ausgebaut). Giebelständig zur Strasse über der Ergolz mit Bauergarten vor der Trauffassade. Diese mit vier steingefassten Rechteckfenstern, putzbündig mit knapp vorstehenden Bänken und Ladenfalz (Fensterflügel mit drei Quersprossen und für das Biedermeier typischen breit liegenden Glasproportionen). Etwas schmaler, mit analoger Breite wie der stichbogige Hauseingang darunter (vgl. Nr. 39). Im Sturz der Haustüre Schlussstein mit den Erbauerinitialen «JH=GS» darunter Jahreszahl «1835». Biedermeierhaustüre mit Rahmen und zwei schmalhohen Füllungen oben gefast angeschrägt, unten überschoben mit profilierten Abschlüssen oben und unten. Drücker und Türknauf Messing. Dreiteiliges Oblicht. Läden mit Rahmen und Füllung, obere Hälfte als Jalousie. Dachuntersichten beidseitig verschalt. Giebelseite dreiachsig mit geringem Dachüberstand, Befensterung ähnlich wie Traufseite, Rahmen-Füllung-Läden ohne Jalousie nur in den äusseren beiden Achsen. Abgewendete Traufseite mit vier Fenstern im OG (wie an der Fassade) aber Brettläden. EG nur spärlich befenstert mit stichbogigem Hintereingang. Dach vollständig ausgebaut, über der Fassade eingeschossig mit zwei weiss gefassten Flachdachgauben, ebenso rückseitig, dort auch zweites Geschoss mit kleineren verkupferten Flachdachgauben. In der Wohnstube soll sich ein unigrüner Kachelofen von 1835 befinden.

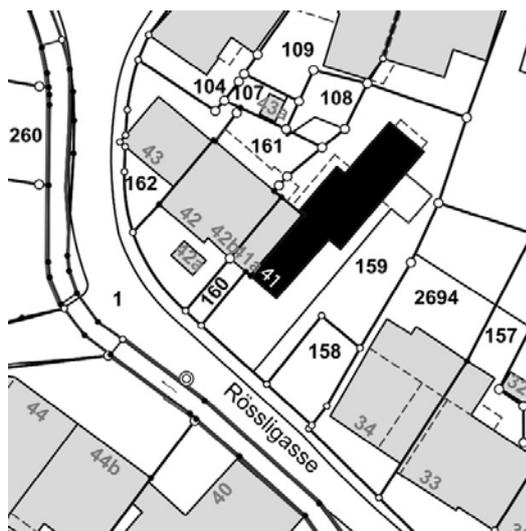
**C Gebäudebeschreibung**

Zweigeschossiger Mauerbaukomplex unter falzriegelgedeckten Satteldächern (Rafen) bestehend aus drei aneinandergeschobenen Bauten, von denen der vordere enger zusammenzugehören scheinen. Vorderer Bau: Unter gemeinsamem First mit der Scheune Nr. 41a/42b mit einachsiger Trauf- und zweiachsiger Giebelseite mit Brettverschaltem Giebelndreieck mit zwei eng stehenden fast quadratischen Fenstern, die restlichen Fenster dreiteilig mit einer Quersprosse pro Flügel, Kunst?-Steingewänden und im OG Schlagläden mit Rahmen und Füllung, die obere mit unbeweglichen Lamellen. Die EG-Fenster mit flachem Segmentbogensturz, hochliegender Brüstung und Korbgrittern, daneben zum mittleren Bau stichbogige Eingangstür für beide Bauteile.

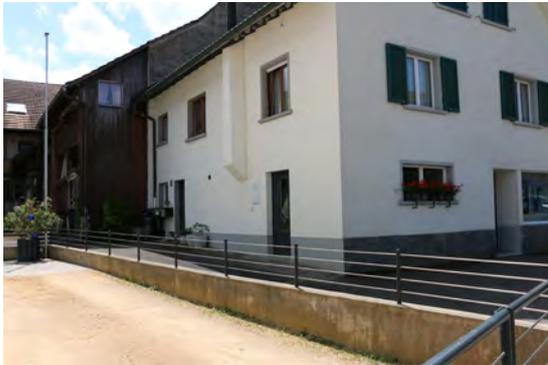
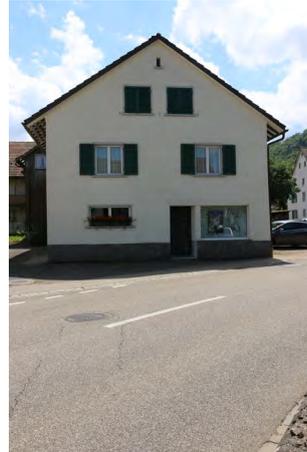
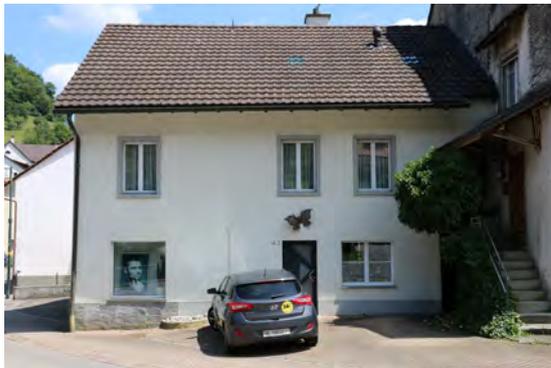
Ansicht West

Ansicht Nordwest

Ansicht Südwest

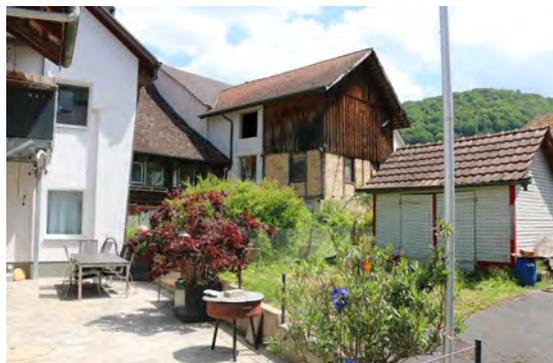
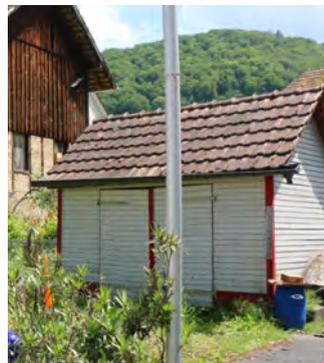
Ansicht Nord

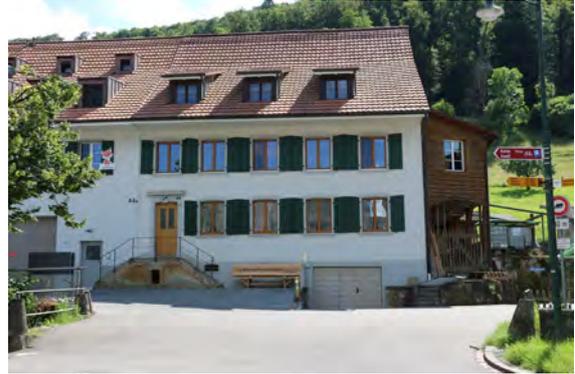
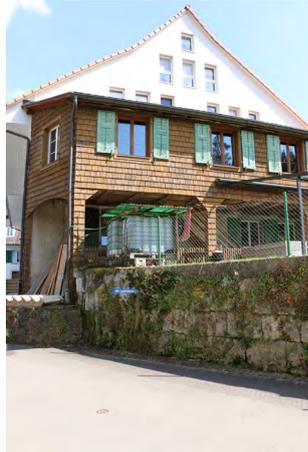
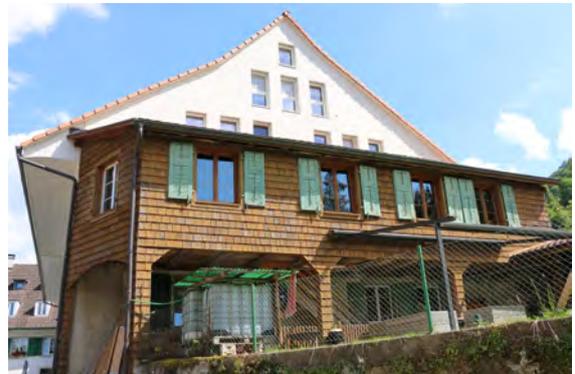
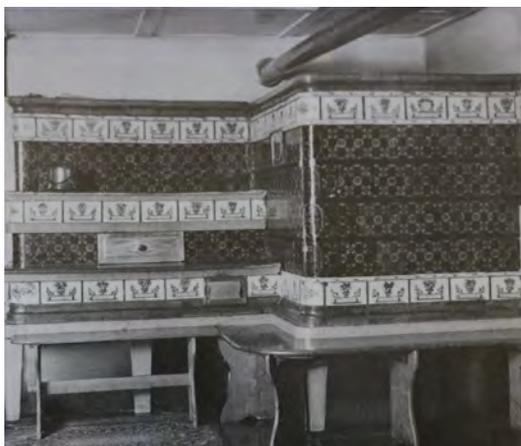
Ansicht Nordost

Ansicht Nordwest

Innenansicht, Kachelofen

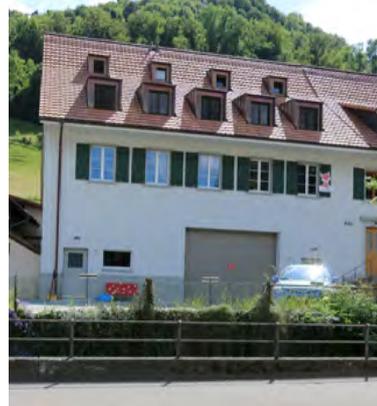
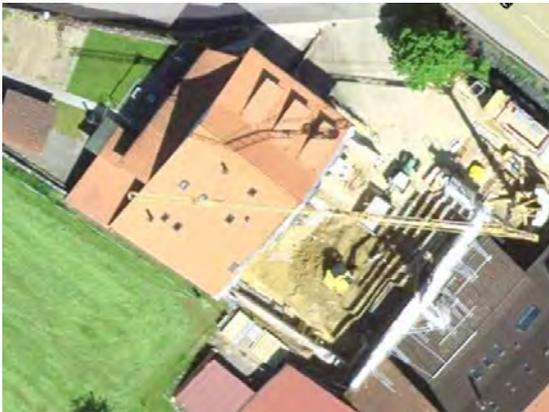
Ansicht Nordost

Luftansicht

Mit Wohnachse 44 zusammengebaute Ökonomie (Stall-Tenn-Futtertenn). Wohl Neubau mit Wohnungen ob Futtertenn. Grundriss auf Kataster von 1856.
