Inhaltsverzeichnis

Einleitung

Der Regierungsrat sowie die kantonale Abteilung Ortsplanung haben die Gemeinde Rothenfluh mehrfach aufgefordert, eine detaillierte Ortskernplanung zu erarbeiten. Diese ist entscheidend, um den national bedeutenden Ortskern qualitativ zu erhalten und langfristig zu pflegen. Eine zentrale Voraussetzung für die Kernzonenplanung ist eine fachlich fundierte Bewertung der Bausubstanz, welche auf einer umfassenden Bestandesaufnahme der schützenswerten Bauten und Anlagen basiert. Das Inventar ermöglicht eine fachlich begründete Zuordnung der Gebäude in unterschiedliche Schutzkategorien, welche letztlich als Grundlage für die eigentümerverbindliche Umsetzung im Nutzungsplanverfahren dient.

Die erfolgte Inventarisierung umfasst alle Bauten, Anlagen und Brunnen innerhalb der Kernzone und des ISOS-A-Perimeters von Rothenfluh. Die Einzelobjekte wurden anhand eines festen kultur- und architekturhistorischen Kriterienkatalogs dokumentiert und bewertet. Die mit einem Schutzstatus versehenen Bauten sind für Rothenfluh von kulturhistorischer Bedeutung. Das vorliegende Bauinventar ergänzt das kantonale Bauinventar (BIB) sowie das Inventar der schützenswerten Ortsbilde

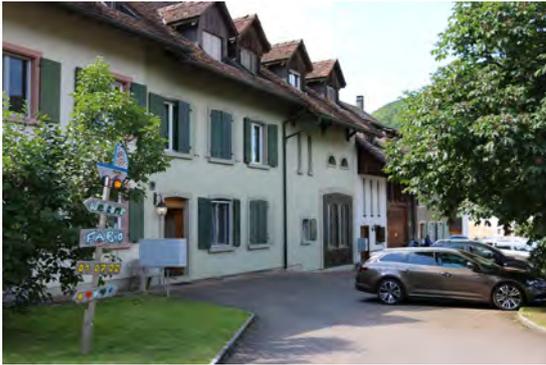
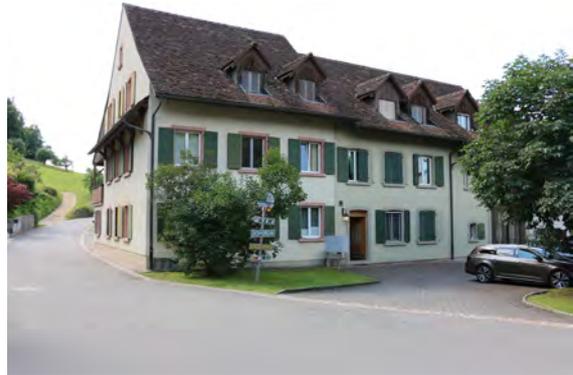
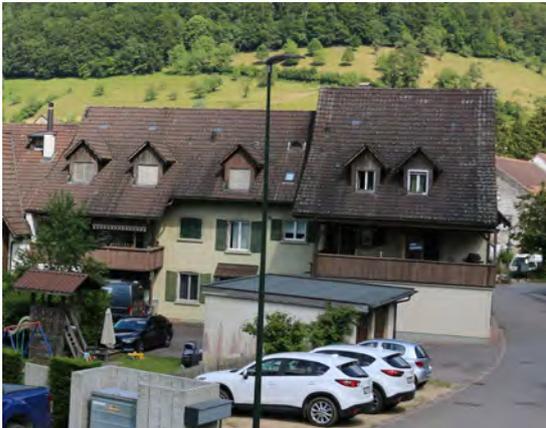
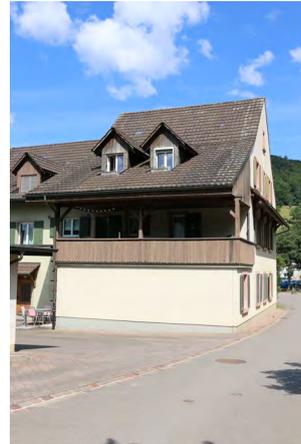
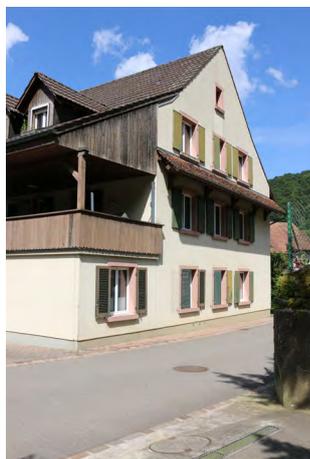
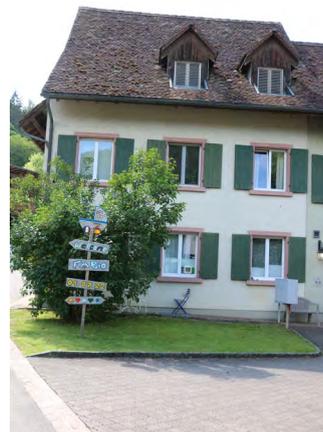
Ansicht Südost

Ansicht Nordost

Ansicht West

Ansicht Südwest

Ansicht Ost

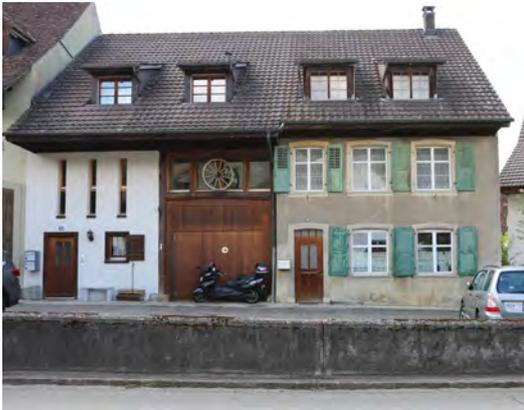
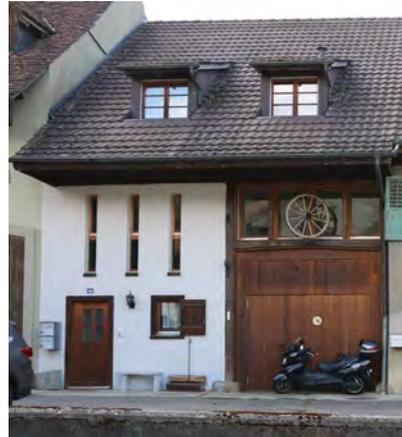
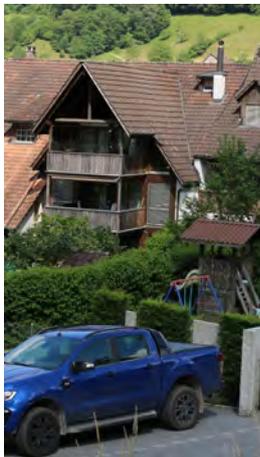
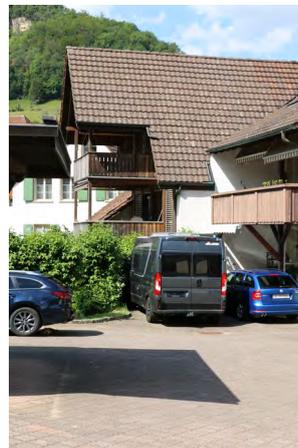
Ansicht Ost

Ansicht Nordwest

Ansicht Südwest

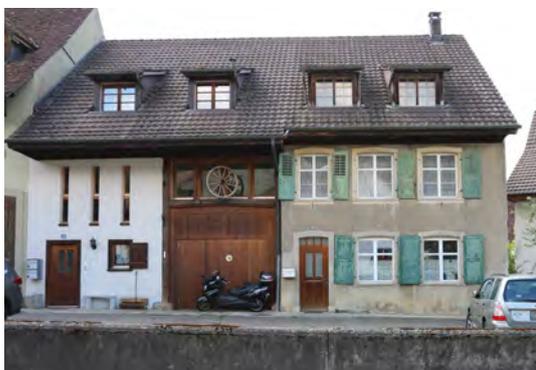
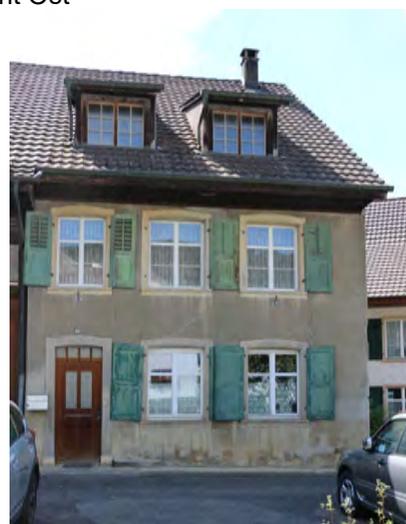
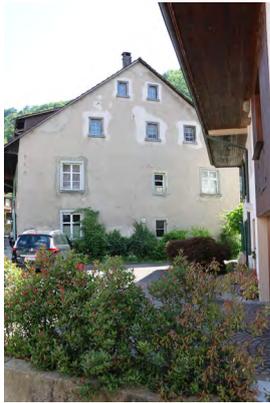
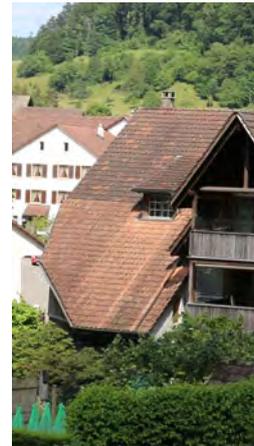
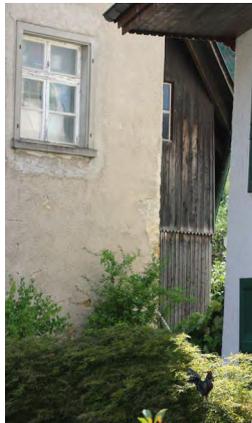
Ansicht Ost

Ansicht Nord

Ansicht Südwest

Ansicht Nordost Detail

Nördlicher Kopfbau der Zeile Nr. 47-49. Zweigeschossiger, dreiachsiger Mauerbau unter Falzziegel-Satteldach (Rafen) mit verschalter Dachuntersicht. Trauffassade: Fenster mit putzbündigen Stichbogengewänden, gestuften Fensterbänken mit Simsplatte, Ladenfalz und Schlagläden mit Rahmen und Füllung, im OG mit Jalousien in der oberen Hälfte, zwei fehlen. Zweiflüglige Fenster mit breiter Quersprosse auf $\frac{2}{3}$ -Höhe ein Kreuzstockfenster imitierend (in Anlehnung an das bauzeitliche Fenster?), im OG im unteren Bereich eine weitere Quersprosse. Eingangstüre Biedermeier später verändert. Das Fenster darüber von gleicher Breite und etwas schmaler als die anderen. Auf dem Dach zwei hölzerne Schleppgauben, seitlich blechverkleidet, mit querrrechteckigen Fronten, etwa im Verhältnis drei zu vier, mit je einem zweiflügligen Fenster, jeder Flügel mit Kreuzsprossen sechsteilt.

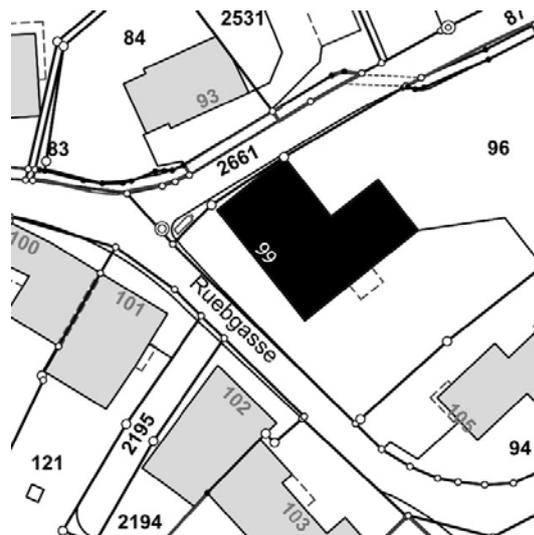
Freistehender zweigeschossiger Mauerbau an der Verzweigung Ruebgasse Dübachweg, traufständig am Anstieg der Ruebgasse, unter Satteldach (Rafen) mit Falzziegeln, oberstes Viertel gassenseitig mit Biberschwanzziegeln. Keller zu zwei Dritteln über Bodenniveau. Wohnteil dreieckig mit hochrechteckigen Fenstern mit viergeteilten, sprossierten Fensterflügeln (erneuert nach älterem Vorbild?) und Brettläden mit figürlichen Rückhaltern. Gewände mit Ladenfalz putzbündig ohne Fensterbänke (evtl. Holz wie beim Kellereingang?). Dachuntersicht verschalt. Giebelseite zweiaxsig mit Fenstern wie Trauffassade, jedoch sicher Stein mit blockhaften vortretenden Fensterbänken und Ladenfalz. Zwei Holzgerahmte Kellerfenster über dem glatt verputzten Sockel mit senkrechten Gitterstäben. Zwei kleine Fenster ohne Läden im DG, Lüftungsfenster unter dem First, knapper Dachvorstand. Rückseitig gemauerter Anbau von mehr als halber Breite der Giebelseite mit wellblechgedecktem fast flachem Dach, das auf Höhe der Fensterbänke der DG-Fenster ansetzt. Zum Dübachweg fensterlos, Traufseite in etwa dreigeteilt, zur Scheune hin Türe und darüber Fenster im OG mit profilierte Fensterbank, ohne Läden. Mittlerer Bereich mit zwei gekuppelten Fenstern in EG und OG, profilierte Fensterbänke (unten entfernt), Brüstungsbereich mit unten gerundeten Brettern mit Deckleisten verschalt. Beim unteren Fenstern einst Doppeltüre mit Läden? Zur Strasse Kellereingang mit Putzgewände, darüber fensterlos. Dachuntersicht offen, profiliertes Traufbrett. Ökonomie: Unter durchlaufendem Dach mit knappem Vorschermen und offener Dachuntersicht. Nahtlos an den Wohnteil anschliessendes Scheunentor mit Holzgewände, der Sturz schwach stichbogig, Stallfenster mit Putzlaibung wohl nachträglich verändert, Stalleingang mit Holzgewände. Stalltüre und Scheunentor mit Mannstüre mit horizontaler Brett aufdopplung. Darüber nahtlos an den Wohnteil und den Sturz des Scheunentors anschliessend die putzbündige Holzverschalung des Heuraums mit dezent ziergesägten Lüftungsspalten. Das andere seitliche Ende der Verschalung fluchtet mit dem Stalltürgewände. Es folgt eine schmale Mauerzone, wohl die ursprünglich abschliessende Giebelwand. Unmittelbar daran setzt einer weitere Brettverschalung (einst mit Farbanstrich?) von gleicher Höhe bis zur heutigen Giebelwand an, wieder mit ziergesägten Lüftungsspalten zum Heuraum, hier aber reicher, vor allem am unteren Abschluss. Mittig darunter das rechteckig Holzgerahmte Tor des Wagenschopfs (Tor verändert). Giebelseite mit kleinem Fenster im Giebel mit vortretender Steinbank, Putzlaibung und putzbündige Holzsturz. Im Heuraumbereich drei nachträglich eingebrachte grösserer Querrechteckfenster mit Putzlaibungen mit Holz ausfütterung. Darunter über ganze Giebelseite offener Unterstand auf Holzstützen mit Falzziegeldach. Auf der ganzen Breite von Scheune und Remise rückwärtiger Scheunen anbau unter Querfirst, der den Hauptfirst geringfügig überragt und mit Miniaturwalm schliesst. Vom Hang her direkte Einfahrt in den Heuraum. Konstruktion der Scheune wohl fast gänzlich aus Holz, kaum einsehbar.

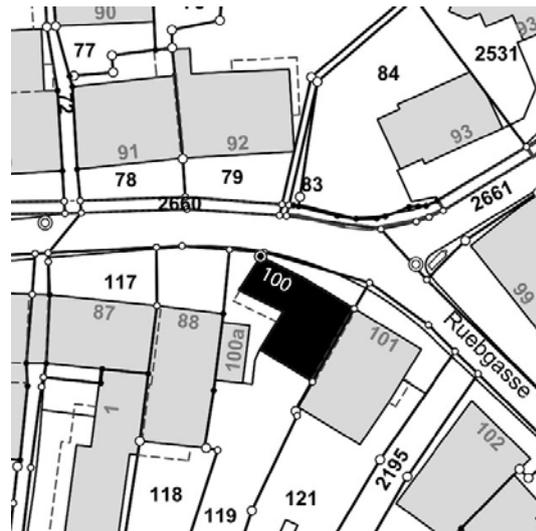
A Objekt
 Objekttyp Eh. Mittertennbauernhaus
 Adresse Ruebgasse 100
 Parzelle-Nr. 119
 Bauzeit 1748/nach 2000

Mittertennbauernhaus, mit klassizistischer Fassade. Im Osten mit zusätzlicher Ökonomie erweitert (Tenn?). Durchlaufende Firstlinie. Laube rückwärtig an Wohnachse. Erhalt im Inneren noch möglich. GFM: Zweiteiliges Strohdachgebäude mit Walm im Osten (Ökonomie).

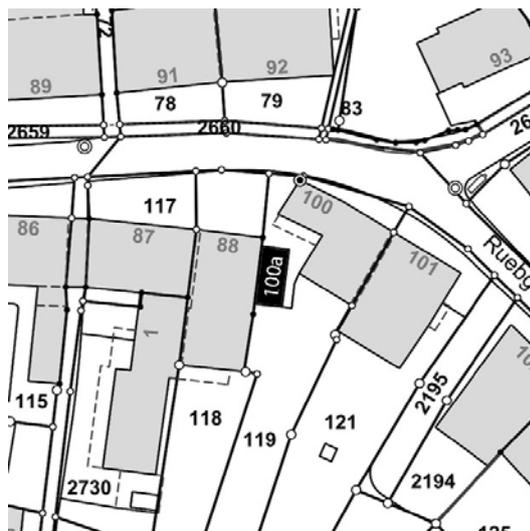
Objekttyp Schopf
 Adresse Ruebgeasse 100a
 Parzelle-Nr. 119
 Bauzeit 1906?

Fassade kaum mehr lesbar. Einst Bauernhaus. Nach Westen mit einer Wohnachse, mit rückwärtiger Laube ergänzt. Komplett modernisiert. Ersetzt schmales Strohdachhaus mit Tenn und Wohnachse, Dach mal Ziegel (Grundriss) mal Stroh (GFM).

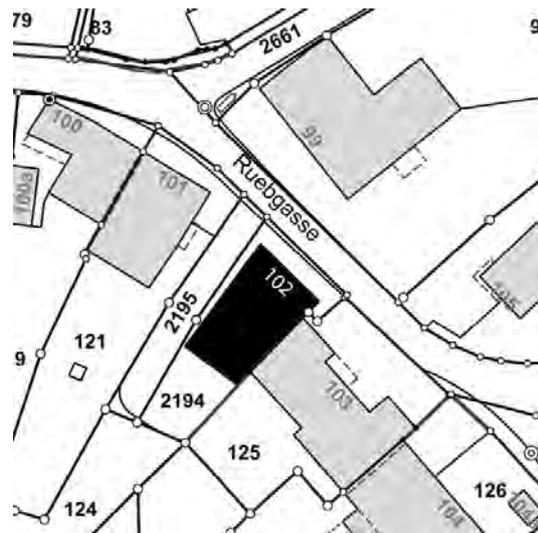
Unterer Kopfbau der Zeile Nr. 102-104, traufseitig an Nr. 103 angebaut. Eingeschossiger Mauerbau mit hölzernem Kniestock unter Dach mit Biberschwanzdeckung. Zur Strasse Walmdach, dessen Grate am Fuss eines herausragenden quadratischen Holzaufbaus mit Lamellenöffnungen zur Strasse enden. Der Holzaufbau mit verschaltes Dachuntersicht endet in einem Zelt Dach mit Kugelspitzbekrönung. An den rückseitigen Ecken des Aufbaus setzen zwei Firste an, ein kleiner Querfirst, der an die Giebelwand von Nr. 103 anschliesst und der First des Satteldachs, das den länglichen Bau gegen die Nutzgärten deckt. Das Dach dürfte von jeher genutzt worden sein. Drei hölzerne Giebelgauben auf der freistehenden Traufseite und eine ebensolche breitere mit gekuppeltem Fenster und brettverschalttem Giebel; alle vier mit wohl bauzeitlichen kreuzgesprossenen Fensterflügeln. Front zur Strasse mit Ladeneinbau mit Schaufenster, zurückgesetzter Ladentüre mit Aluminiumrahmen und siebenteiligem Oblicht über beidem. In der Mitte zwei Rechteckfenster mit Kunststeingewänden, ohne Läden, Fenster neuer. Zwischen Ladeneingang und erstem Fenster aufgemalt ALTI «CHESI», unmittelbar an das zweite Fenster anschliessend nach aussen öffnende Tür mit Quadratfensterchen mit Gitter und radial angeordneter Aufdopplung. Daneben zwei ebenfalls nach aussen öffnende Läden(?) mit unklarer Funktion (Verschluss einer Nische?). Darüber auf ganzer Hausbreite bis zum Dach Holzverschalung. An der Traufseite bei der Ecke zum Laden nostalgisches Wandbild mit pflügendem Bauern, der Pflug von zwei Pferden gezogen, im Hintergrund Dorfansicht; darüber die Schrift «MILCHGENOSSENSCHAFT ROTHENFLUH», unten im Bild Signatur: «A. GASS 79.». Dahinter setzt das Satteldach der ehem. Käserei an. Rafendach mit grossem Dachvorsprung am Giebel und Flugrafen, traufseitig tief herabgezogen, gegen Nr. 103 über doppeltorigem Abstellraum, nach vorne als grosser Vorschermen mit Streben und Flugpfette über der betonierten Verladerampe mit Treppenerschliessung. An der Rampe gegen das Wandbild Türe mit beidseitig begleitendem Fenster, am anderen Ende moderne Aluminiumtüre (wohl nachträglich verschmälerter Eingang für die Milchablieferung). Im hinteren Bereich ist der Bau nur bis auf Brüstungshöhe gemauert, darüber Holzverschalt. Alle Holzverschalungen am ganzen Bau mit stehenden Brettern und Deckleisten. An der südwestlichen Giebelseite zwei Rechteckfenster mit Brettläden (Einschubleiste auf der falschen Seite), im Giebel zwei weitere Fenster mit Kreuzsprossen (wohl bauzeitlich).

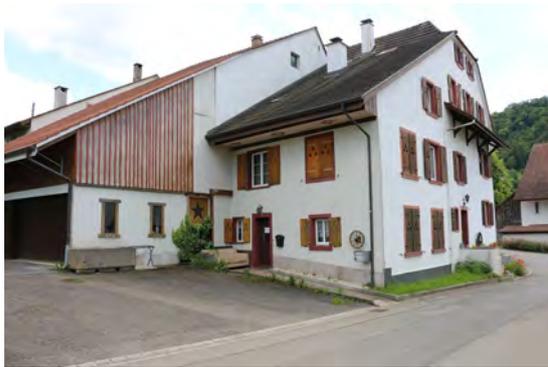
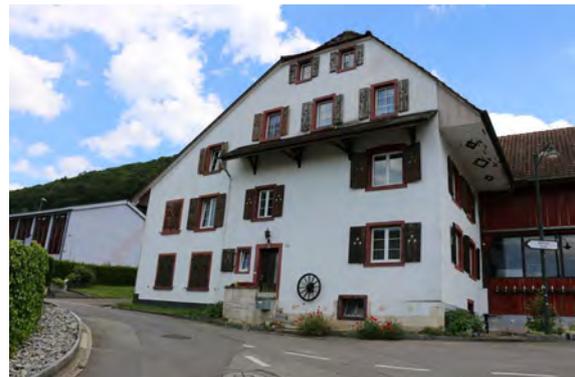
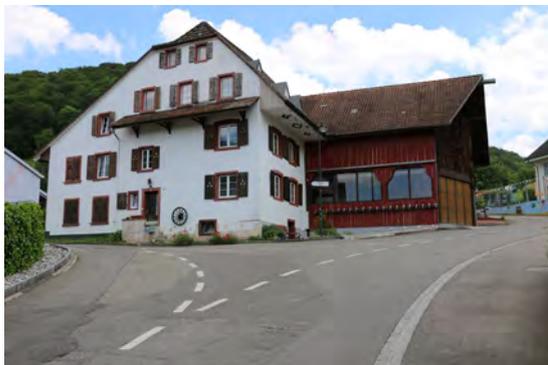
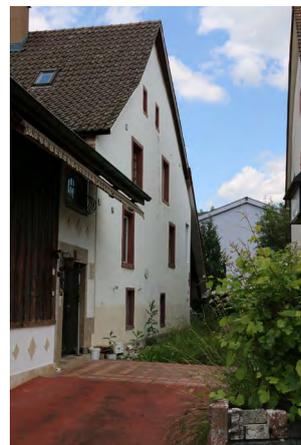
H Illustrationen

Wohnhaus eines Bauernhauskomplexes im Verzweigungsbereich Ruebgasse/Wittnauerstrasse/Eisengasse/Rankweg, giebelständig an der Wittnauerstrasse. In leichter Hanglage zweigeschossiger Maueranbau unter falzziegelbedecktem abgeschlepptem Dach von Nr. 107. Giebelseite zweiachsig in den Vollgeschossen, weiteres Fenster im DG. Abgesehen vom etwas tieferen Geschossniveau entsprechen Fenstergewände und Läden den nebenstehenden am Giebel von Nr. 107. Traufseitig zwei Achsen mit vier verschiedenen Fenstern, alle rechteckig mit putzbündigen Steingewänden, Ladenfalz und Brettläden (wie bei Nr. 107, aber Sternformen statt Tropfen und lackiert statt gestrichen). Zwei hochrechteckige Fenster im OG, das vordere zur Strasse mit putzbündigem Gewände, das hintere mit vortretender, dünner Fensterbank; von gleicher Bauart das kleine Fenster neben dem Hauseingang EG, das EG-Fenster zur Strasse klein und mit blockhafter, etwas vortretender Fensterbank. Verschaltete Dachuntersicht wie bei Nr. 107. Nach hinten gegen Rankweg 108 Satteldachbau mit Falzziegeln; First gegenüber Vorderhaus gegen NO verschoben, firsthäufig geteilt mit Nr. 107 (unterschiedliche Geschossniveaus), aber an der gemauerten Giebelwand fast spiegelsymmetrisch je einachsig befenstert in freier Anordnung. Fenster mit Steingewänden, mit blockhaften Bänken, z.T. leicht vorstehend, ohne Läden; im ersten OG typisches bauzeitliches Biedermeierfenster, zweiflügelig mit drei Quersprossen und breitgelagerten Glasproportionen. Giebel leicht nach innen geneigt, ursprünglich wohl ohne Dachvorsprung mit eingemörtelten Biberschwanzziegeln. Im strassenseitig das Vorderhaus überragenden Giebel modernes Fenster.

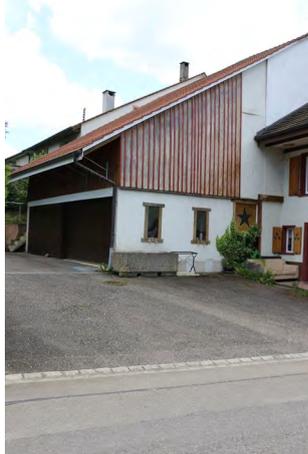
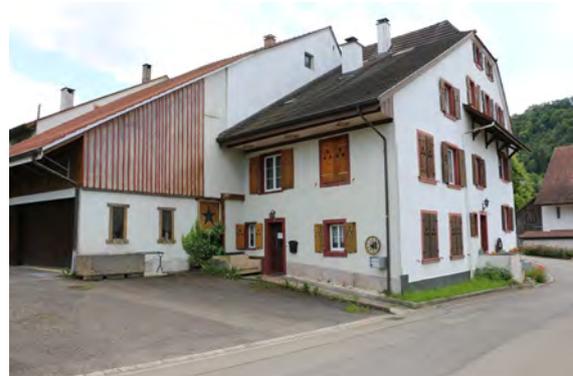
H Illustrationen

Bereits auf Kataster von 1856 skizziert, wirkt aber wie erst kürzlich erbaut. Bauzeitliche Nutzung/Funktion unbekannt, wohl landwirtschaftlich. Die beiden Holzfenster mit rustikaler kräftiger Einfassung Fensterbank und Sturz beidseitig stark vorstehend. Der Anbau ist für das Ensemble ohne Bedeutung.

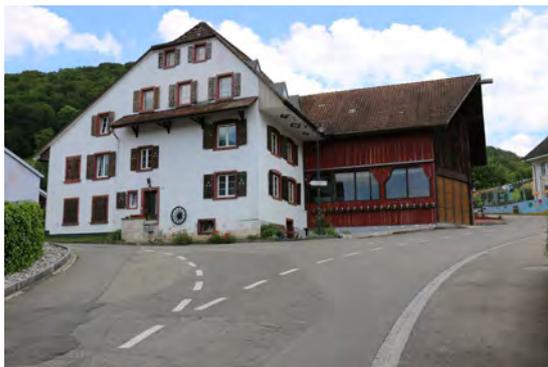
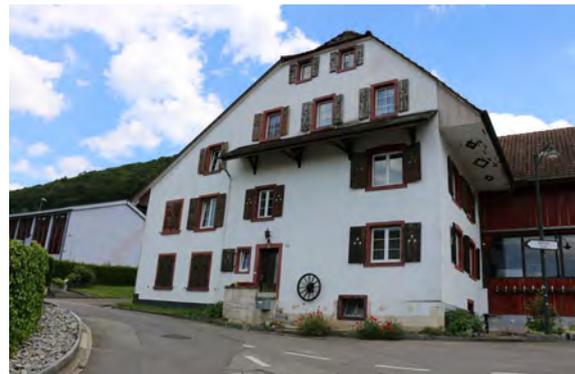
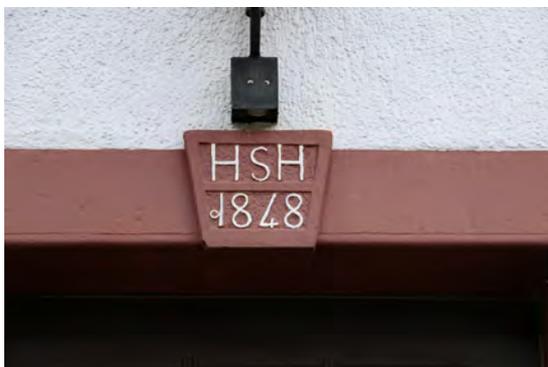
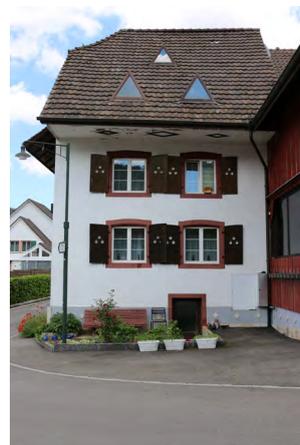
H Illustrationen

Wohnhaus eines Bauernhauskomplexes im Verzweigungsbereich Ruebgasse/Witnauerstrasse/Eisengasse/Rankweg, giebelständig an der Witnauerstrasse. Durch leichte Hanglage hochaufragender zweigeschossiger Mauerbau unter falzriegelbedecktem Satteldach (Rafen) mit Krüppelwalm talseitig, mit fast ebenerdigen Zugang zum Keller an der Traufseite. Diese ebenmässig zweiachsig mit Stichbogenfenstern mit putzbündigen Steingewänden mit Ladenfalz und Brettläden (junge Bauart ohne Gratleisten mit ausgesägten Tropfenformen als Zierde), Kunststofffenster. Darüber verschaltete Dachuntersicht mit Rautendekor. Zwei grössere und eine kleinere Dreiecksgaube belichten die beiden Dachgeschosse. Giebelseite zweiachsig in den Vollgeschossen mit Hauseingang über Freitreppe und Inschrift am Türsturz «HSH 1848», mit einer Ausnahme alle Fenster rechteckig mit Steingewänden mit vortretender gestufter Fensterbank und Brettläden. Über dem OG Klebedach mit Streben und Biberschwanzdeckung, darüber drei Fenster im 1. und zwei im 2. DG wie die übrigen. Hier noch ältere Sprossenfenster aus Holz. Nach hinten gegen Rankweg 108 Satteldachbau mit Aufschiebling und Falzriegeln; First gegenüber Vorderhaus gegen NO verschoben, firsthälftig geteilt mit Nr. 106 (unterschiedliche Geschossniveaus), aber an der gemauerten Giebelwand fast spiegelsymmetrisch je einachsig befenstert in freier Anordnung. Fenster mit Steingewänden, mit blockhaften Bänken, z.T. leicht vorstehend, ohne Läden; im ersten DG typisches bauzeitliches Biedermeierfenster, zweiflügelig mit drei Quersprossen und breitgelagerten Glasproportionen. Giebel leicht nach innen geneigt, ursprünglich wohl ohne Dachvorsprung mit eingemörtelten Biberschwanzziegeln.
